## PROCES-VERBAL DE DESCRIPTION

LES SEPT ET HUIT SEPTEMBRE DEUX MILLE  
VINGT

autorisant la vente aux enchères d'un immeuble appartenant à la SCI LES SOURCES et situé sur la commune de LA REPARA-AURIPLES (26400)

CERTIFIE m'être rendue aux dates indiquées en tête du présent acte sur la commune de LA REPARA-AURIPLES (26400), 585 route d'Autichamp, Lieu-dit « Bouchassagne », sur la propriété appartenant à la SCI LES SOURCES où étant j'ai procédé aux constatations suivantes le lundi 7 septembre 2020 de 9 h 00 à 19 h 30 (moins une heure pour ma pause déjeuner entre 13 h 00 et 14 h 00) et le mardi 8 septembre 2020 de 9 h 00 à 13 h 00 soit un total de 13 h 30 sur place.

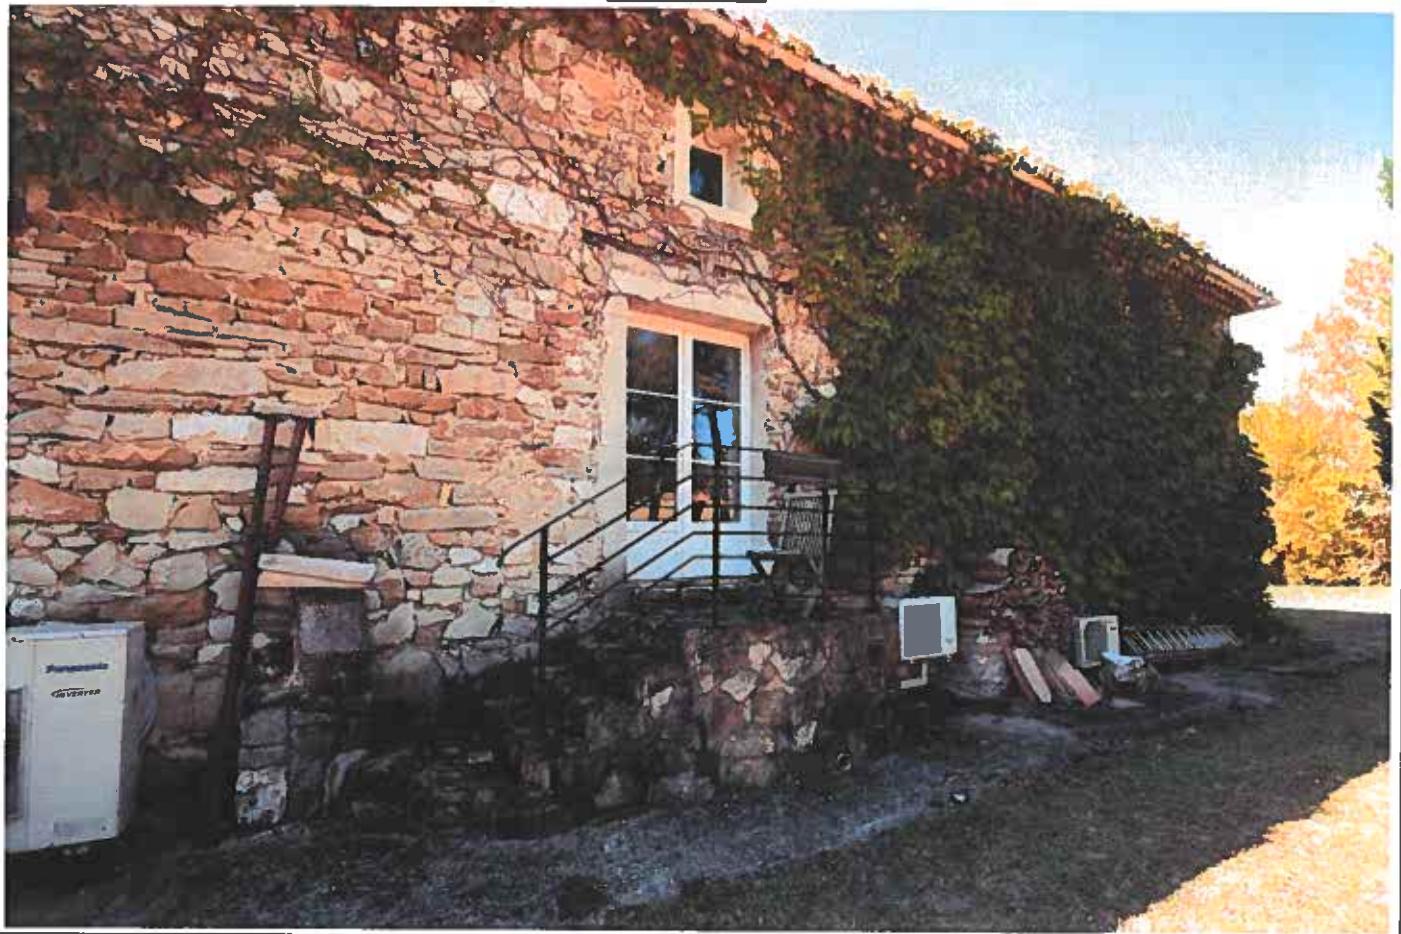
PHOTO n°23 :

- **ouverture(s) :**
  - ◆ une porte d'entrée postformée peinte en noir, en bon état ;
  - ◆ une porte-fenêtre côté nord, à deux vantaux, vitrée, en PVC, double vitrage, très bon état mais qui accroche sur le bas (photo n°23) ;
  - ◆ pas de volet ;
  - ◆ porte du W.-C. et porte de communication sur chambre « BACCARAT » postformées, peintes en gris métal, en bon état ;
- **sol :**
  - ◆ carrelage gris, y compris sur les marches d'escalier et dans la douche à l'italienne, très bon état sauf un éclat avec fissure devant la porte-fenêtre ;
  - ◆ la partie « sanitaires » et la zone nord est surélevée d'une petite marche par rapport au sol du reste de la chambre ;
- **murs :**
  - ◆ pierres apparentes jointoyées sur le côté Est et pour partie sur le côté ouest, en très bon état ;
  - ◆ pour le reste, peinture en bon état sauf sous le lavabo, plaques de plâtre hydrofuges à l'état brut ;

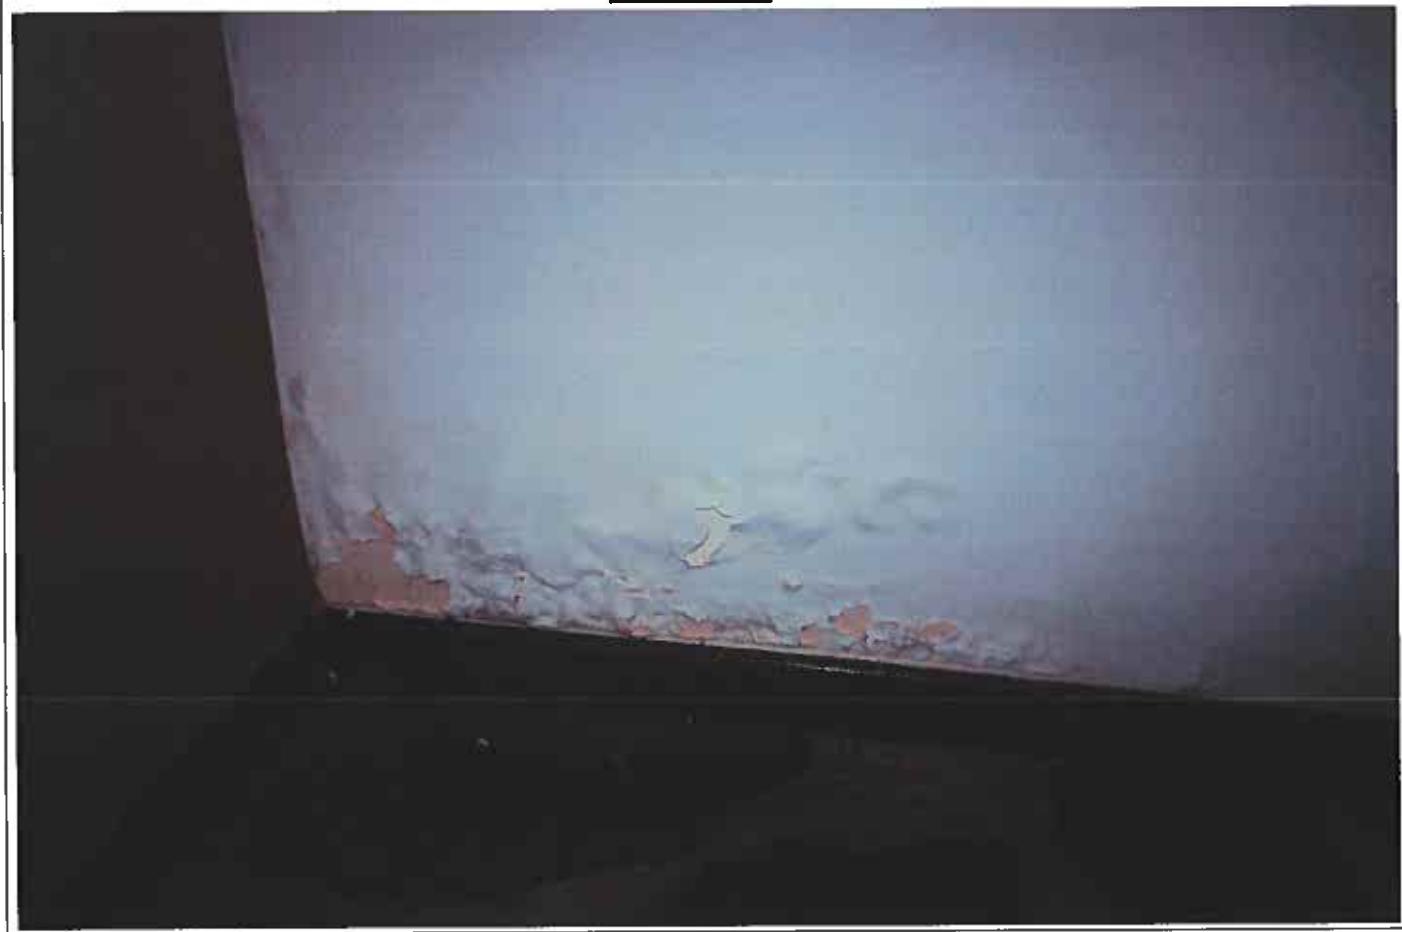
PHOTO n°34 :

- ◆ pour le reste, peinture en bon état sauf à l'extérieur du coin douche et dans les toilettes où des remontées d'humidité ont fortement dégradé les murs (photos n°34 & 36) ;

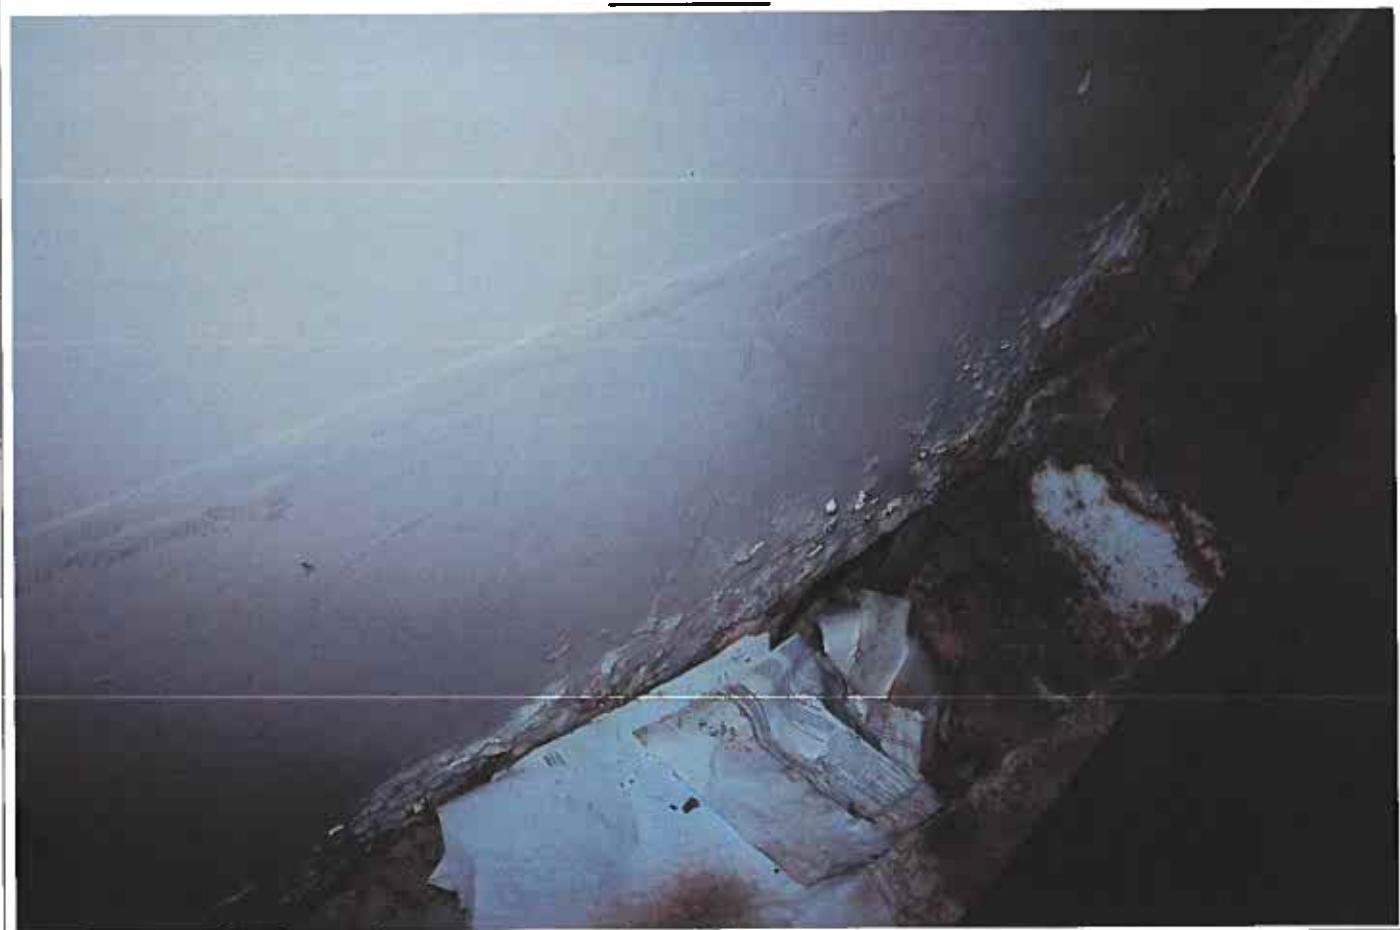
PHOTO n°55 :

- murs :
  - ◆ peints sur enduit ou sur plaques de plâtre, en très bon état sauf en partie nord et nord-est notamment, aux endroits où les infiltrations d'eau les ont dégradés (photos n°54 & 55 non exhaustives) ;
  - ◆ une zone avec des pierres apparentes en très bon état ;
  - ◆ petits rebords maçonnés en pied de mur peints en blanc, garnis de petites pierres et galets décoratifs, avec incrustation d'éclairages, bon état sauf sur tout le côté nord où ils présentent des auréoles, des cloques, des décollements et des moisissures (photos n°53 & 54 non exhaustives) ;

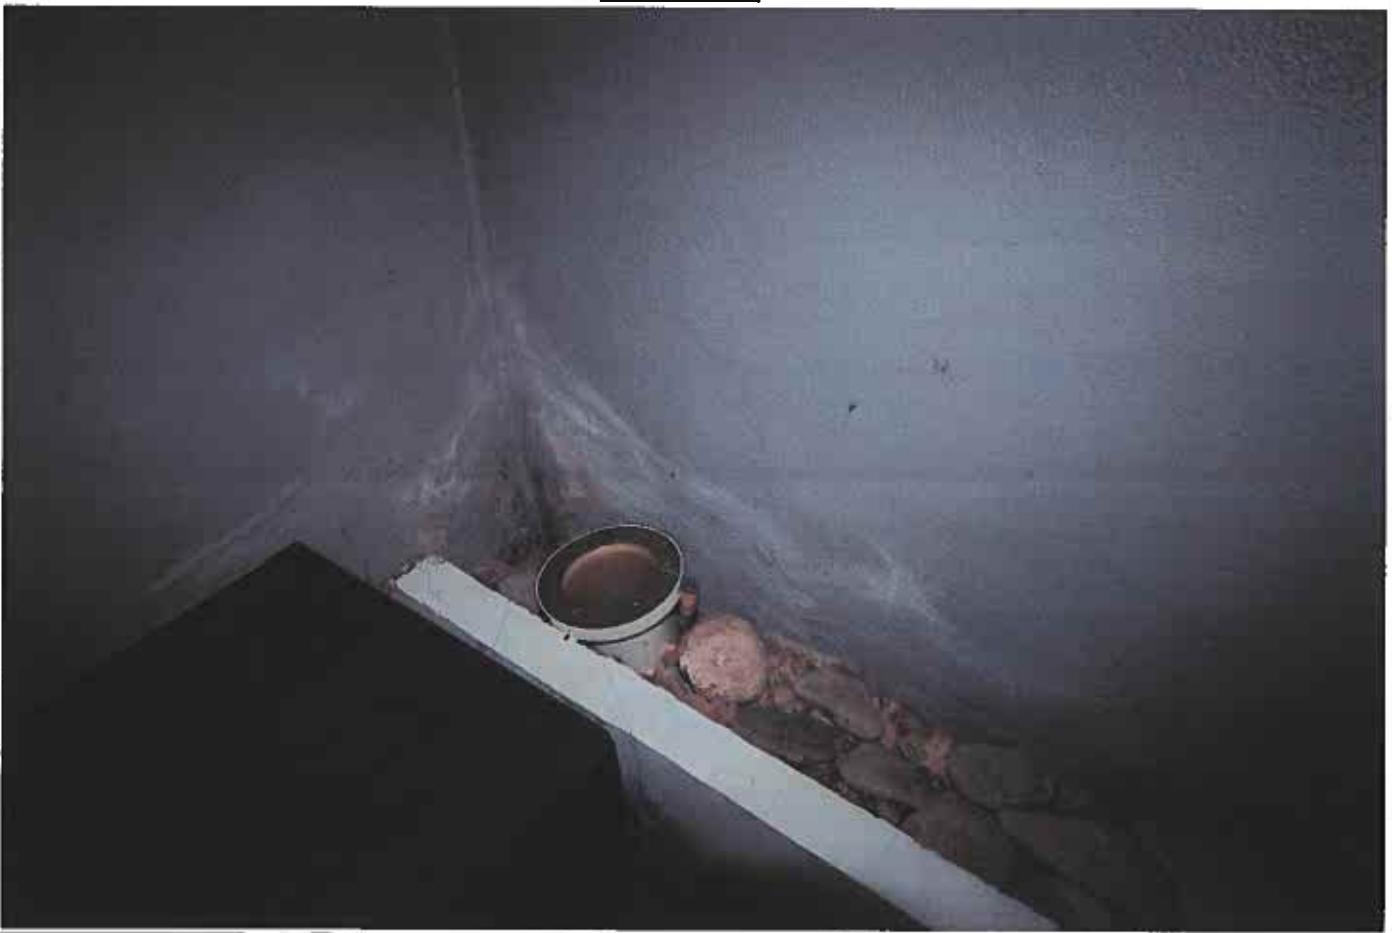
PHOTO n°65 :

- ◆ trois mangeoires en bois et deux abreuvoirs en pierre en très bon état avec banquettes recouvertes de carreaux de terre cuite ;
  - ◆ petit rebord maçonnerie en pied de mur sud sur la partie basse de la pièce, peint en blanc, garni de pierres et galets décoratifs, avec incrustation d'éclairages, en état bon à moyen ; traces d'infiltrations et moisissures dans l'angle sud-est (photo n°65) ;

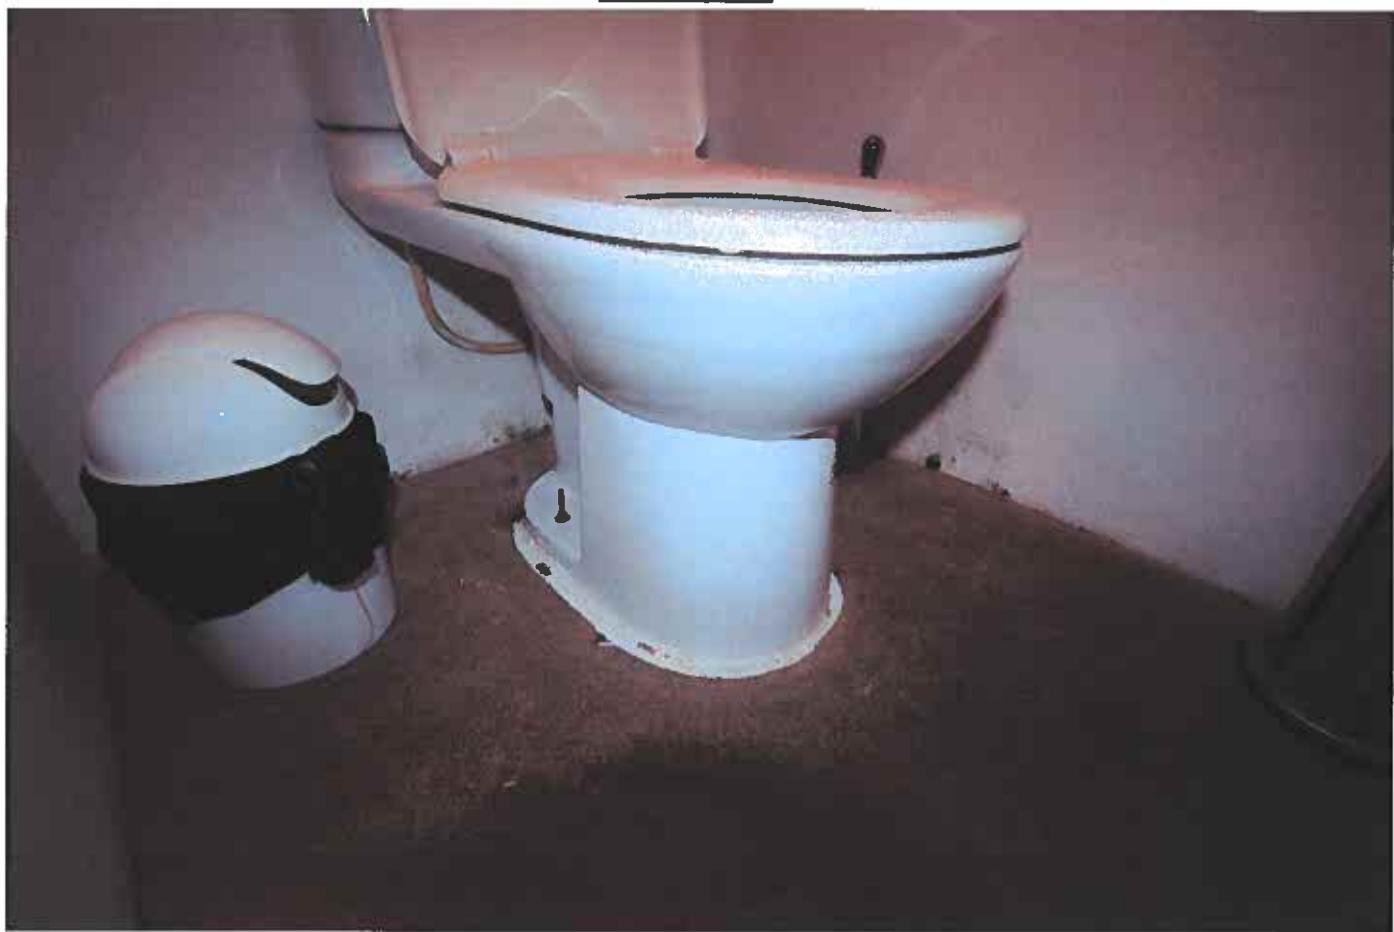
**PHOTO n°128 :**

- ◆ faïences vers le lavabo et autour de la douche en très bon état sauf les joints jaunis côté douche ;
  - ◆ dans le W.-C., murs peints en blanc en bon état sauf sur le soubassement où je relève des auréoles et des moisissures (photo n°128) ;

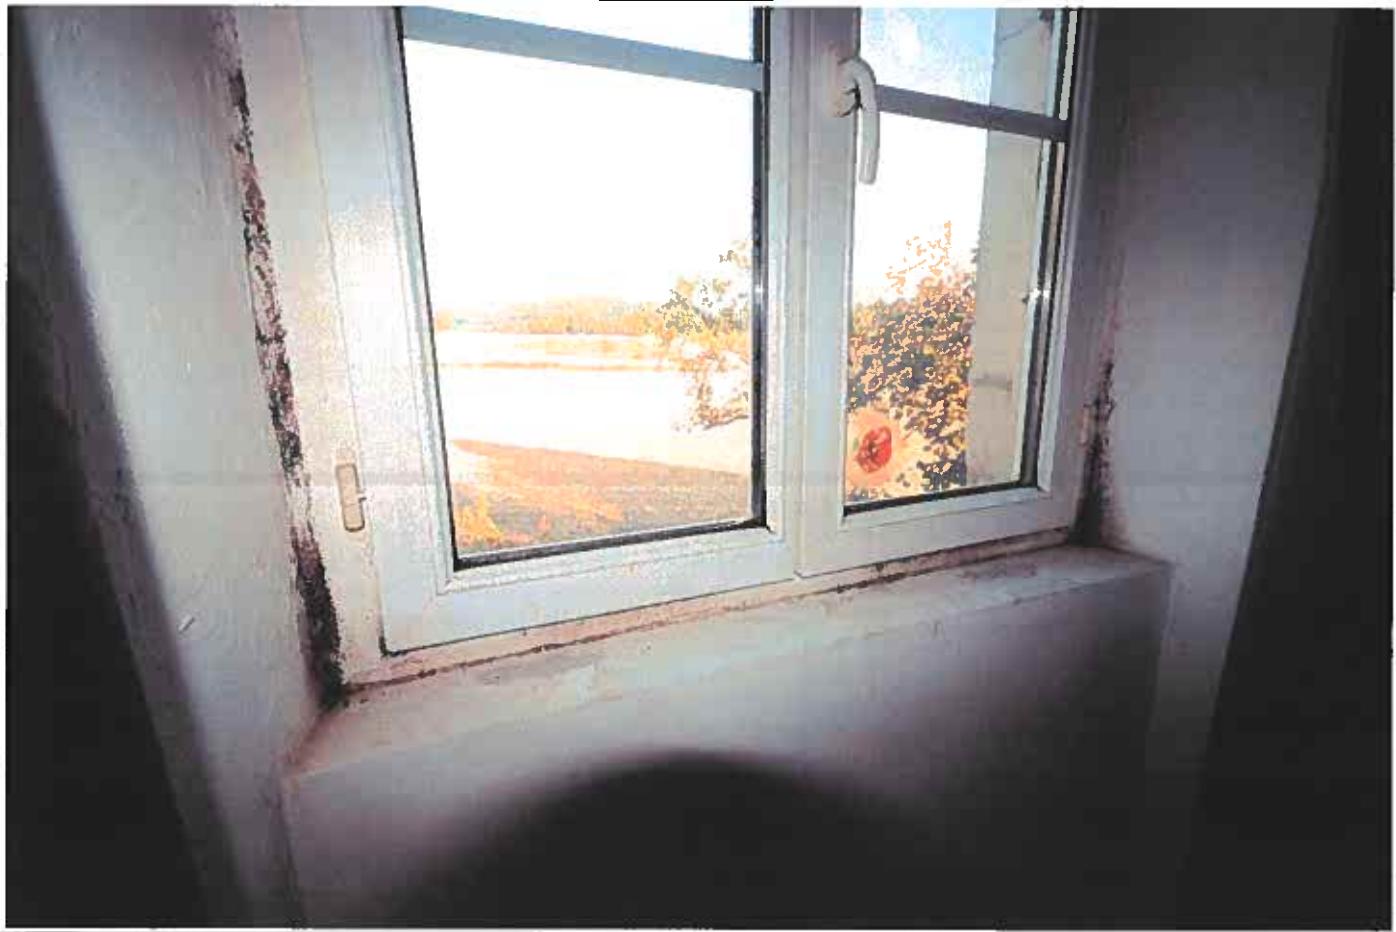
PHOTO n°138 :

- ◆ pas de volet ;
- sol :
  - ◆ tommettes anciennes en terre cuite en état bon à moyen, avec des défauts, des fentes ;
- murs :
  - ◆ enduit peint en rouge et gris métal, en bon état ; peinture blanche autour de la fenêtre en mauvais état : moisissures (photo n°138) ;

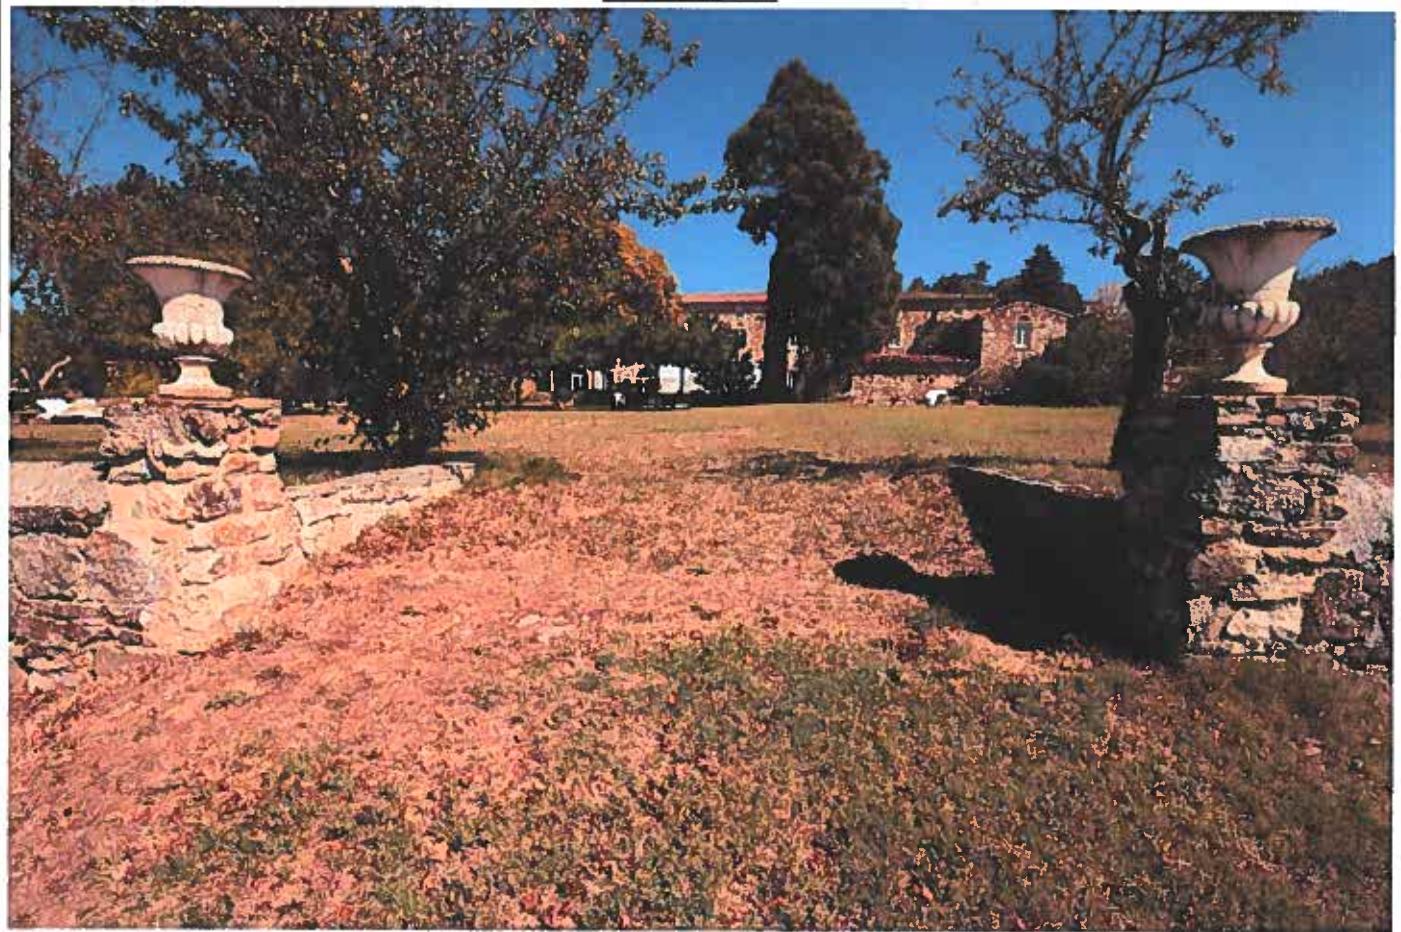
**PHOTO n°229 :**

- côté ouest, ce mur est en état moyen à mauvais (photos n°226 & 227) ; deux escaliers menant aux bassins de la piscine le traversent ;
- côté sud, le mur est en bon état sauf sur la couverture arrondie où je relève des fissures et des décollements (photos n°228 à 230) ; au milieu du mur sud, il y a un passage large avec pente inclinée herbeuse donnant sur la parcelle cadastrée n°229 (photo n°229) ; un pilier encadre ce passage de chaque côté et un muret bas en pierres jointoyées accompagne la pente à la perpendiculaire du mur (photo n°229) ;

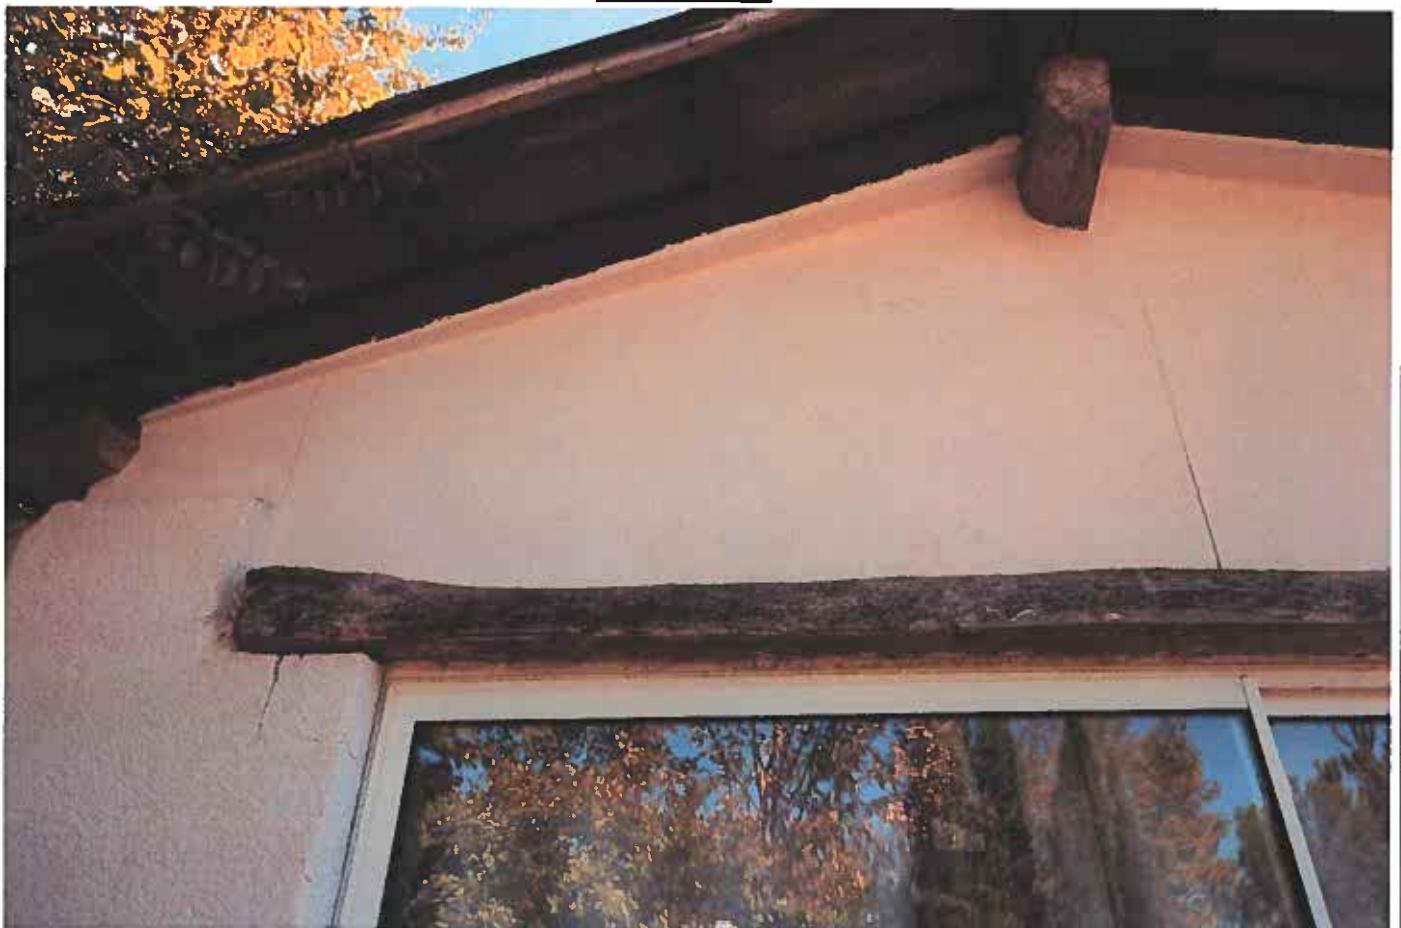
**PHOTO n°249 :**

La façade se compose d'une grande baie vitrée à deux vantaux encadrée de deux piliers recouverts d'enduit en bon état général sauf une marque horizontale sombre sur le pilier droit ainsi que quelques éclats sur l'arête (photo n°248) et une fissure verticale reliée à une fissure horizontale sur le haut du pilier gauche (photo n°249).

Ce linteau est surmonté d'une zone enduite, en retrait des piliers ; l'enduit est en bon état mais il est traversé par deux grandes fissures verticales (photo n°249).
