## **DOCUMENTS ANNEXES**

# Résumé de l'expertise n° A20TCH070901

## Diagnostic de performance énergétique – logement (6.2)

### **RAPPORT D'EXPERTISE AMIABLE**

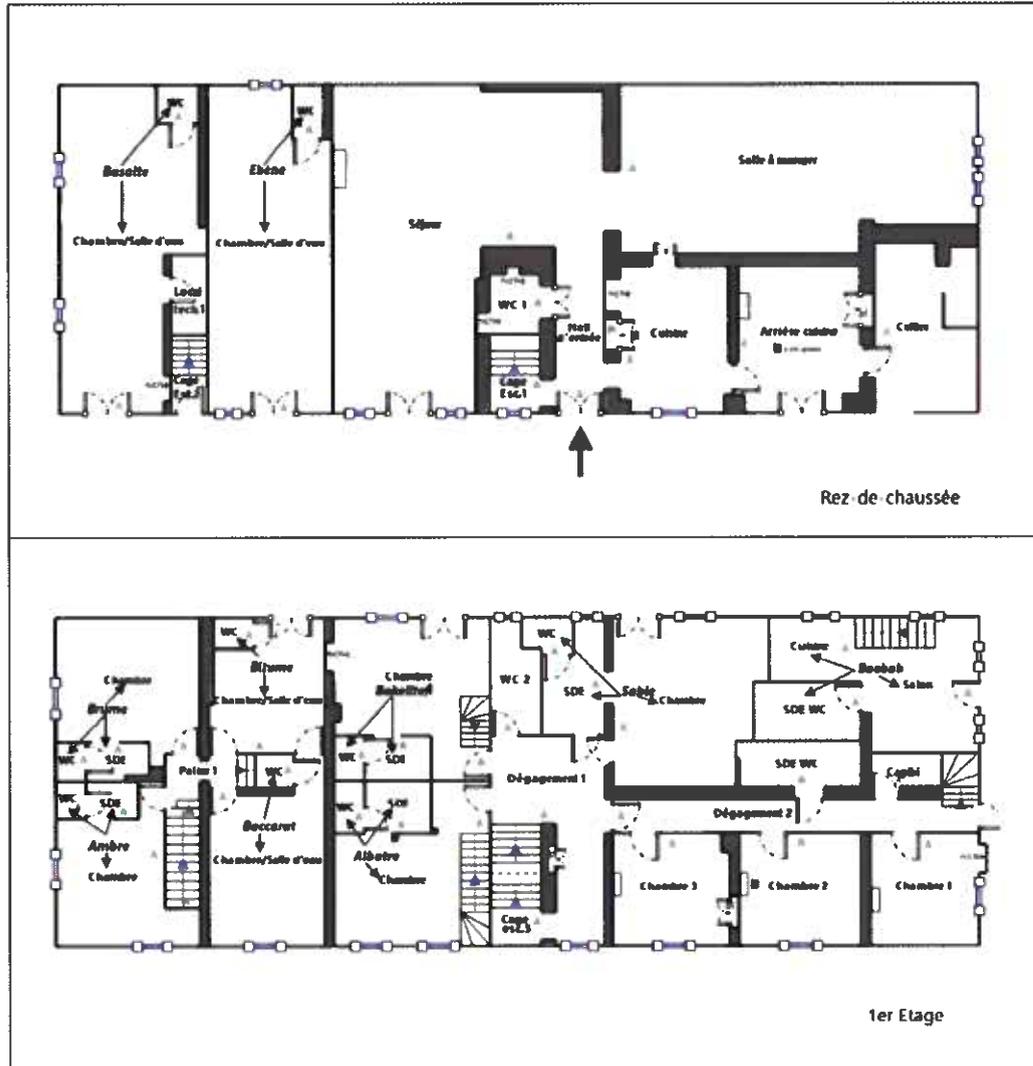
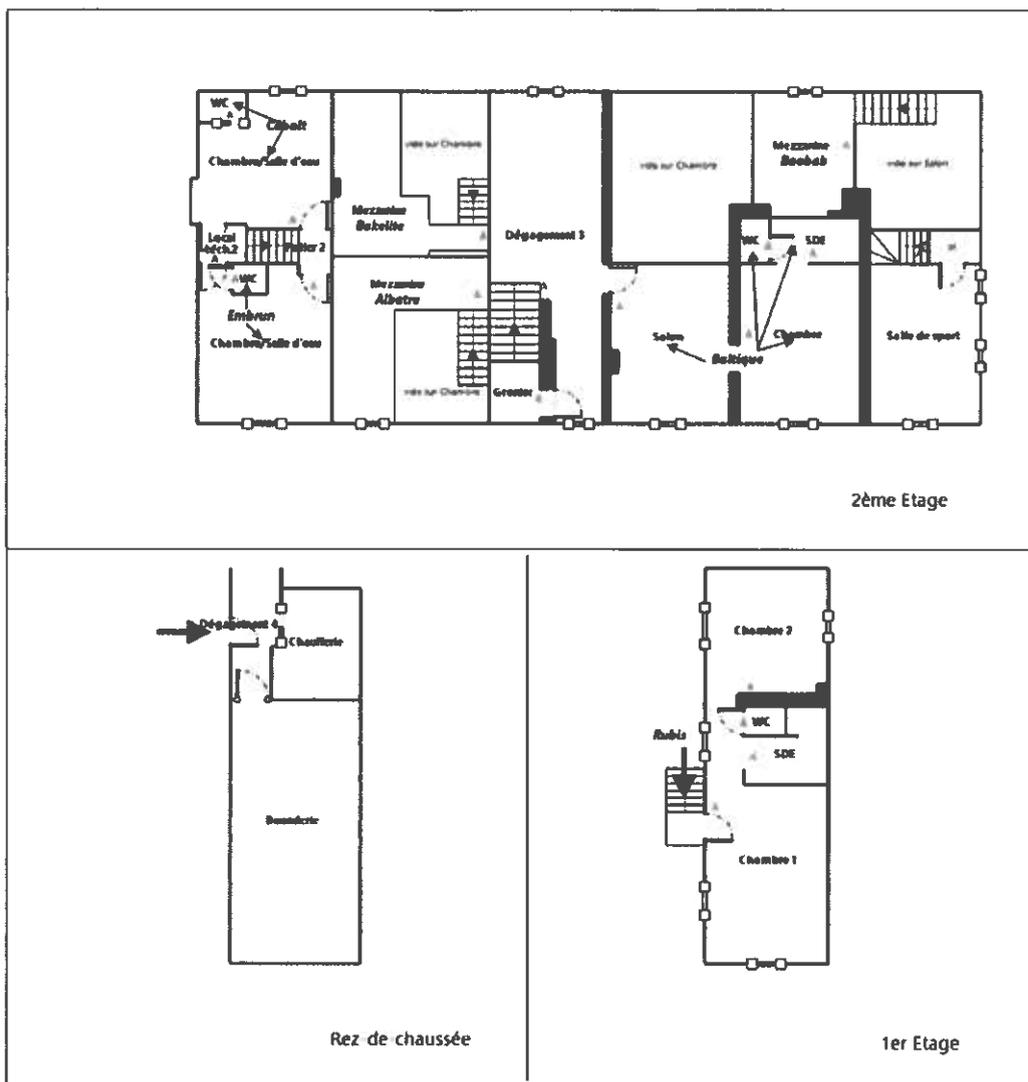
Localisation des mesures sur croquis de repérage

■ : Mesures positives

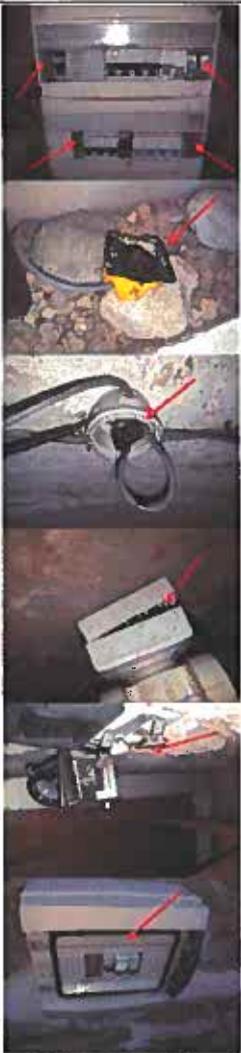
N° Article (1)	Libellé des anomalies	N° Article (2)	Libellé des mesures compensatoires (3) correctement mises en œuvre	Photos
B7.3 a	<p>L'Enveloppe d'au moins un matériel est manquante ou détériorée.                      Remarques : Manque caches sur tableau de répartition (1er étage - Cagibi, Rez de chaussée extérieur - Débarras 1), socles de prise de courant mal fixés (Rez de chaussée - Séjour, Rez de chaussée Basalte - Chambre/Salle d'eau, 1er étage Baobab sous escalier - Salon, 2ème étage - Salle de sport), interrupteur mal fixé (2ème étage Embrun - Chambre/Salle d'eau), manque cache sur boîte de connexion (Rez de chaussée - Chaufferie, Rez de chaussée - Buanderie), socle de prise de courant déboîté (Rez de chaussée extérieur - Pool house), point d'éclairage défixé (2ème étage Bakelite - Mezzanine), manque capot de protection sur tableau électrique (Extérieure - Façade Nord)</p>
