## PROCES-VERBAL DE DESCRIPTION

LES SEPT ET HUIT SEPTEMBRE DEUX MILLE  
VINGT

autorisant la vente aux enchères d'un immeuble appartenant à la SCI LES SOURCES et situé sur la commune de LA REPARA-AURIPLES (26400)

CERTIFIE m'être rendue aux dates indiquées en tête du présent acte sur la commune de LA REPARA-AURIPLES (26400), 585 route d'Autichamp, Lieu-dit « Bouchassagne », sur la propriété appartenant à la SCI LES SOURCES où étant j'ai procédé aux constatations suivantes le lundi 7 septembre 2020 de 9 h 00 à 19 h 30 (moins une heure pour ma pause déjeuner entre 13 h 00 et 14 h 00) et le mardi 8 septembre 2020 de 9 h 00 à 13 h 00 soit un total de 13 h 30 sur place.

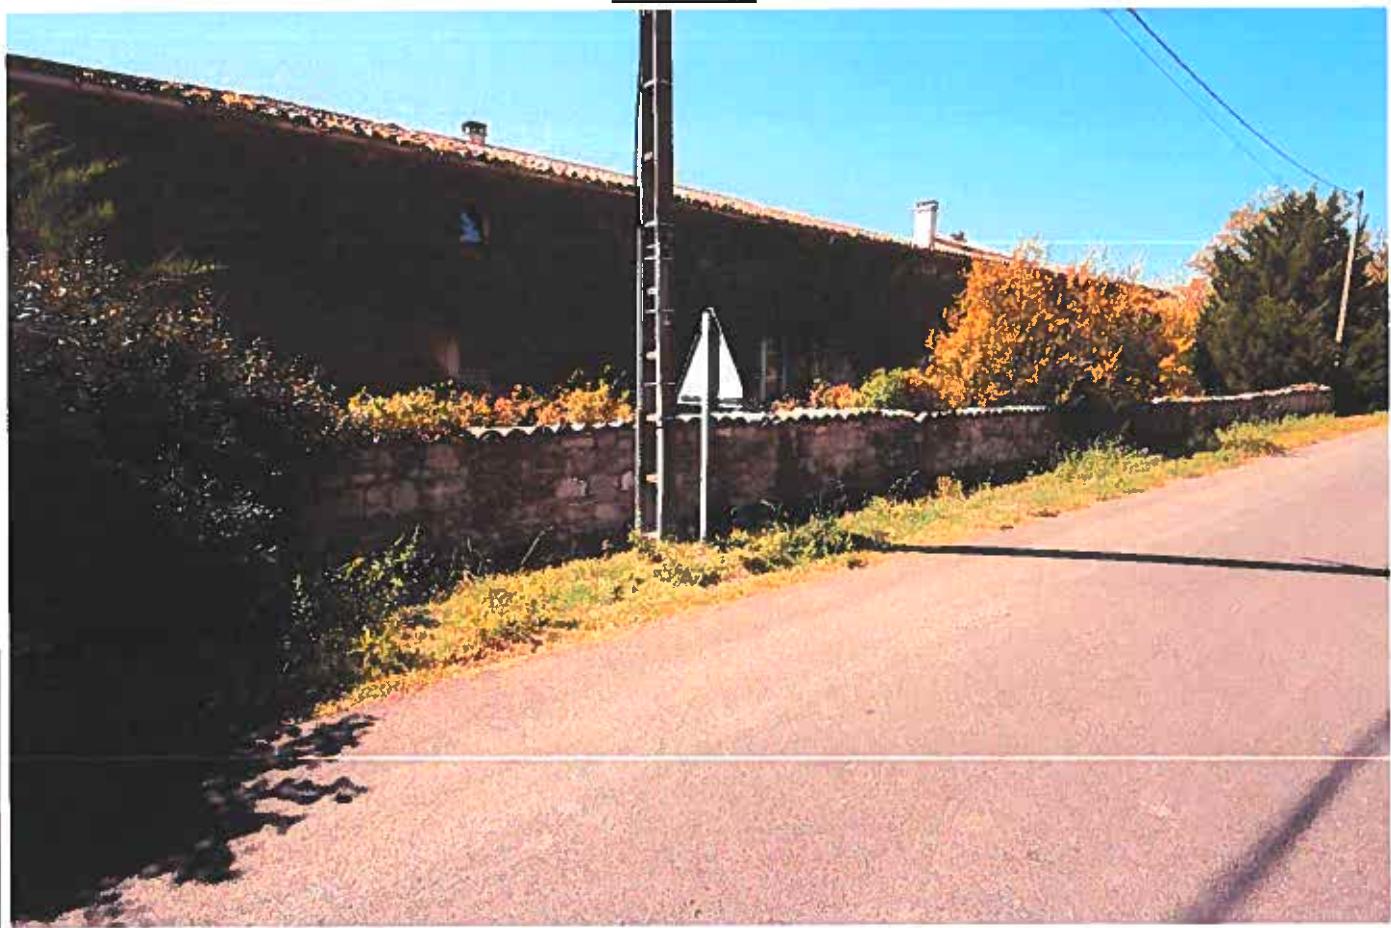
PHOTO n°1 :

Au nord de cette bande herbeuse, il existe un mur en béton sur le bas et en pierres jointoyées sur le haut, surmonté de tuiles rondes en terre cuite, le tout en très bon état (photo n°1) ; ce mur longe la voie publique qui passe au nord de la propriété ; entre le bas-côté de la route et le mur, il existe une cunette en béton mais j'ignore si elle fait toute la longueur du mur car elle n'est visible qu'en partie ouest.

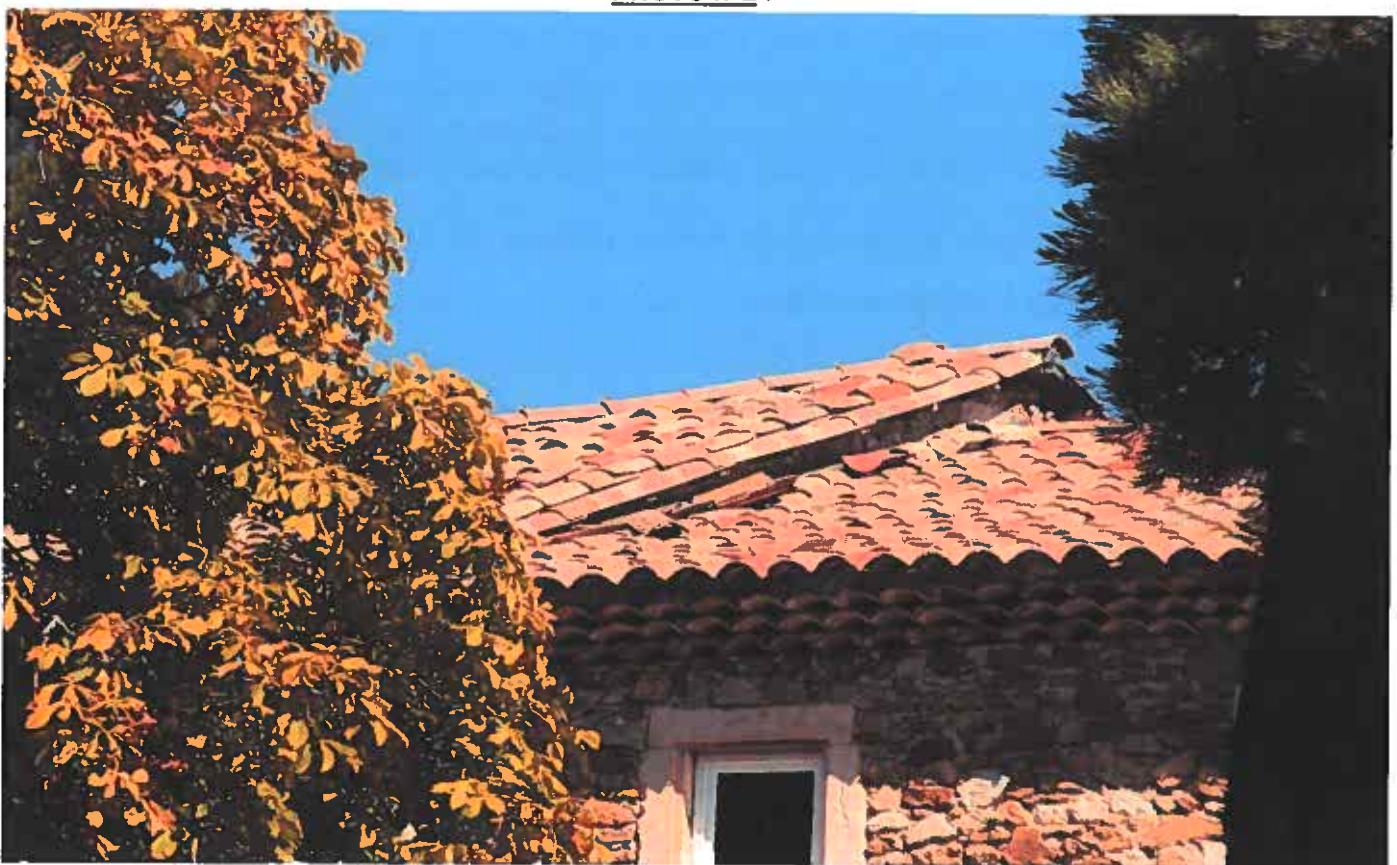
**PHOTO n°2 :**

La toiture est composée de plaques de fibrociment recouvertes de tuiles canal en terre cuite et semble, pour autant que je puisse en voir, en assez bon état général, quelques tuiles étant toutefois manquantes, comme sur la rive de la pente sud de la toiture de l'aile ouest notamment (photo n°2) ou en bas de la pente sud de l'aile Est (photo n°3).

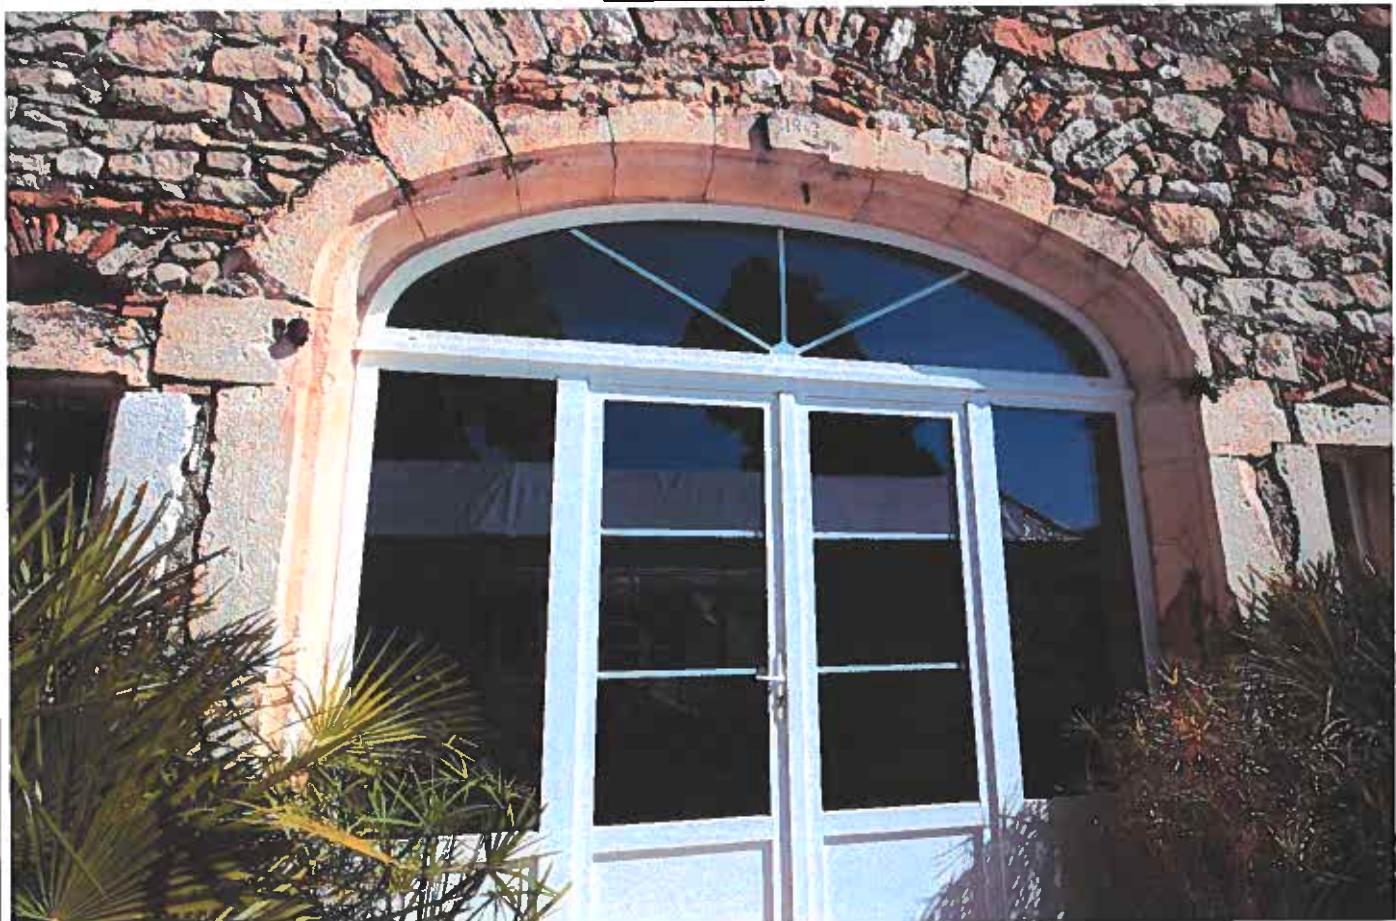
**PHOTO n°15 :**

La date « 1843 » est gravée dans la pierre au milieu du cintre de l'ouverture du salon (photo n°15).

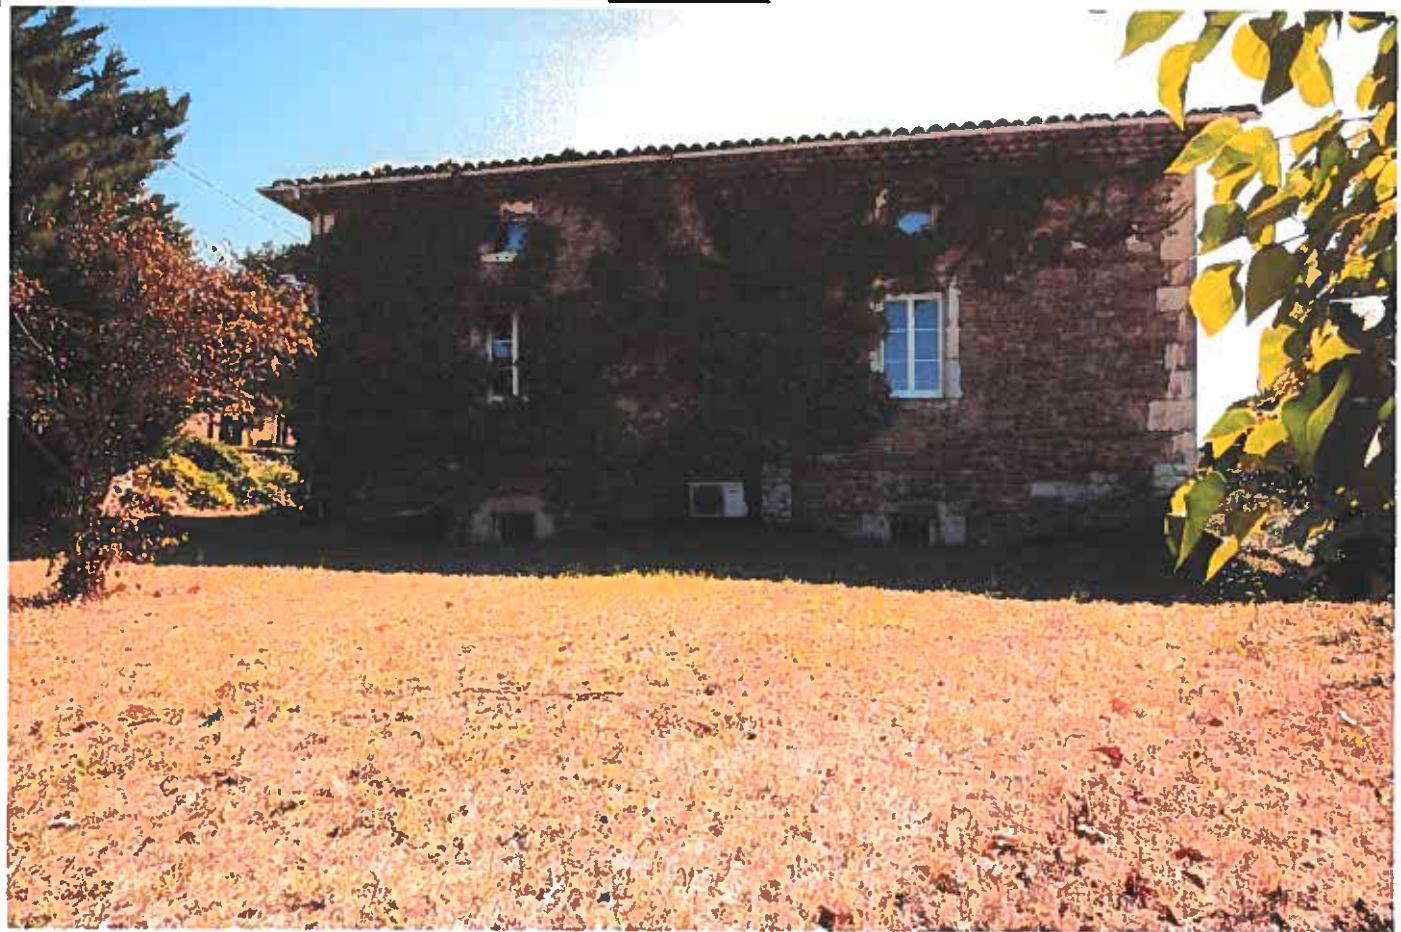
PHOTO n°17 :

- ◆ une fenêtre côté ouest, à deux vantaux, vitrée, en PVC, double vitrage, très bon état (photo n°17) ;
  - ◆ au niveau du 2<sup>ème</sup> étage, deux châssis fixes vitrés en PVC, l'un côté sud (photo n°9), l'autre côté ouest (photo n°17), double vitrage, très bon état ;

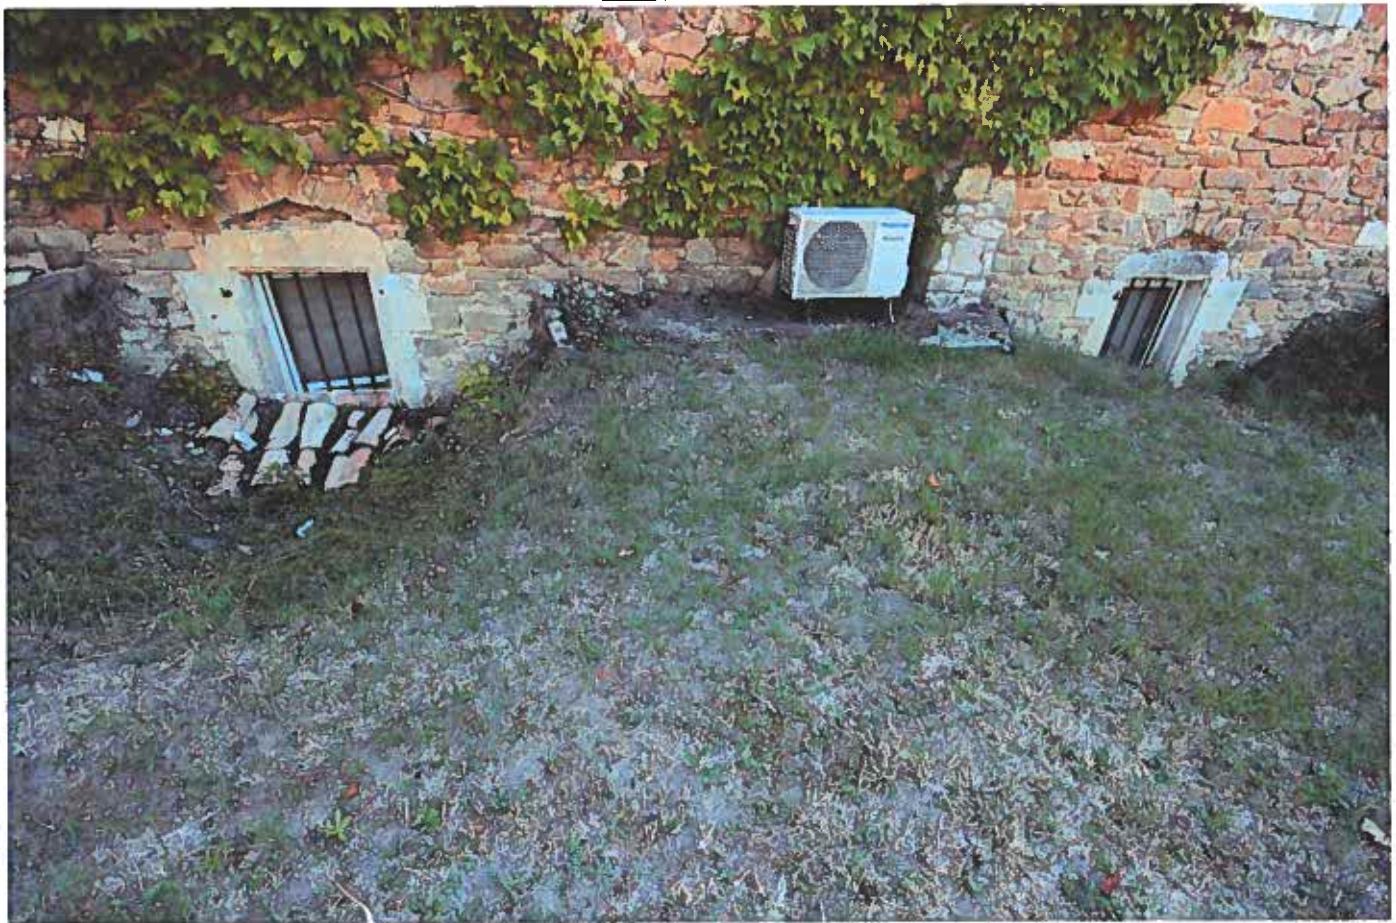
PHOTO n°18 :

- ◆ deux petites fenêtres côté ouest, en PVC, à un vantail, double vitrage, avec barreaudage (photo n°18) ;
  - ◆ aucun volet ;
  - ◆ deux ouvertures intérieures condamnées côté Est ;

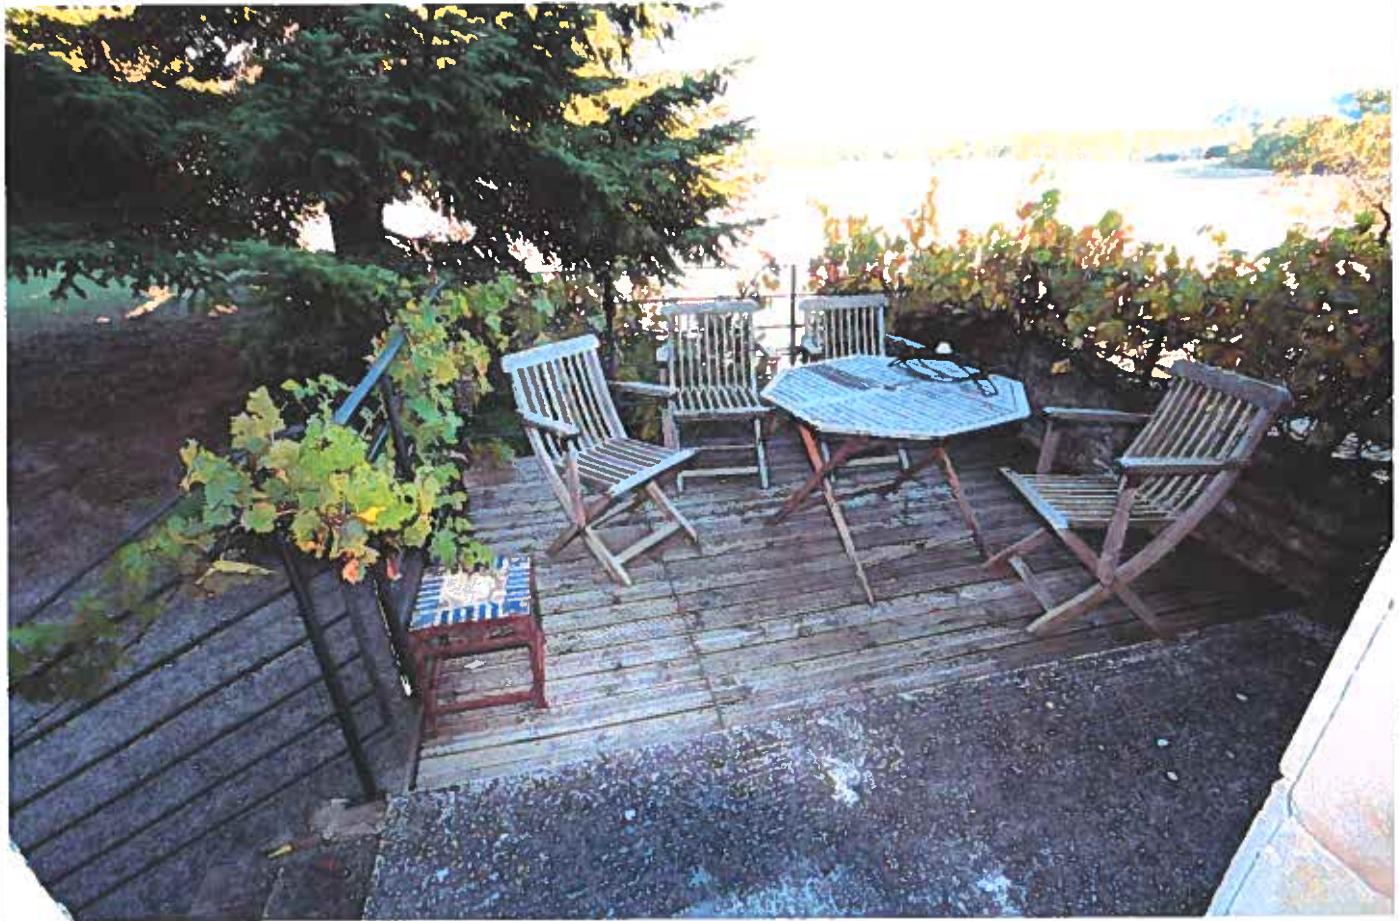
PHOTO n°28 :

Un balcon en béton, accessible par un escalier prenant naissance côté nord, permet de desservir la porte de service du couloir du 1<sup>er</sup> étage de l'aile Est du bâtiment, la porte de la chambre d'hôtes/gîte « BAOBAB » et la terrasse de cette chambre qui est en bois (photo n°28).

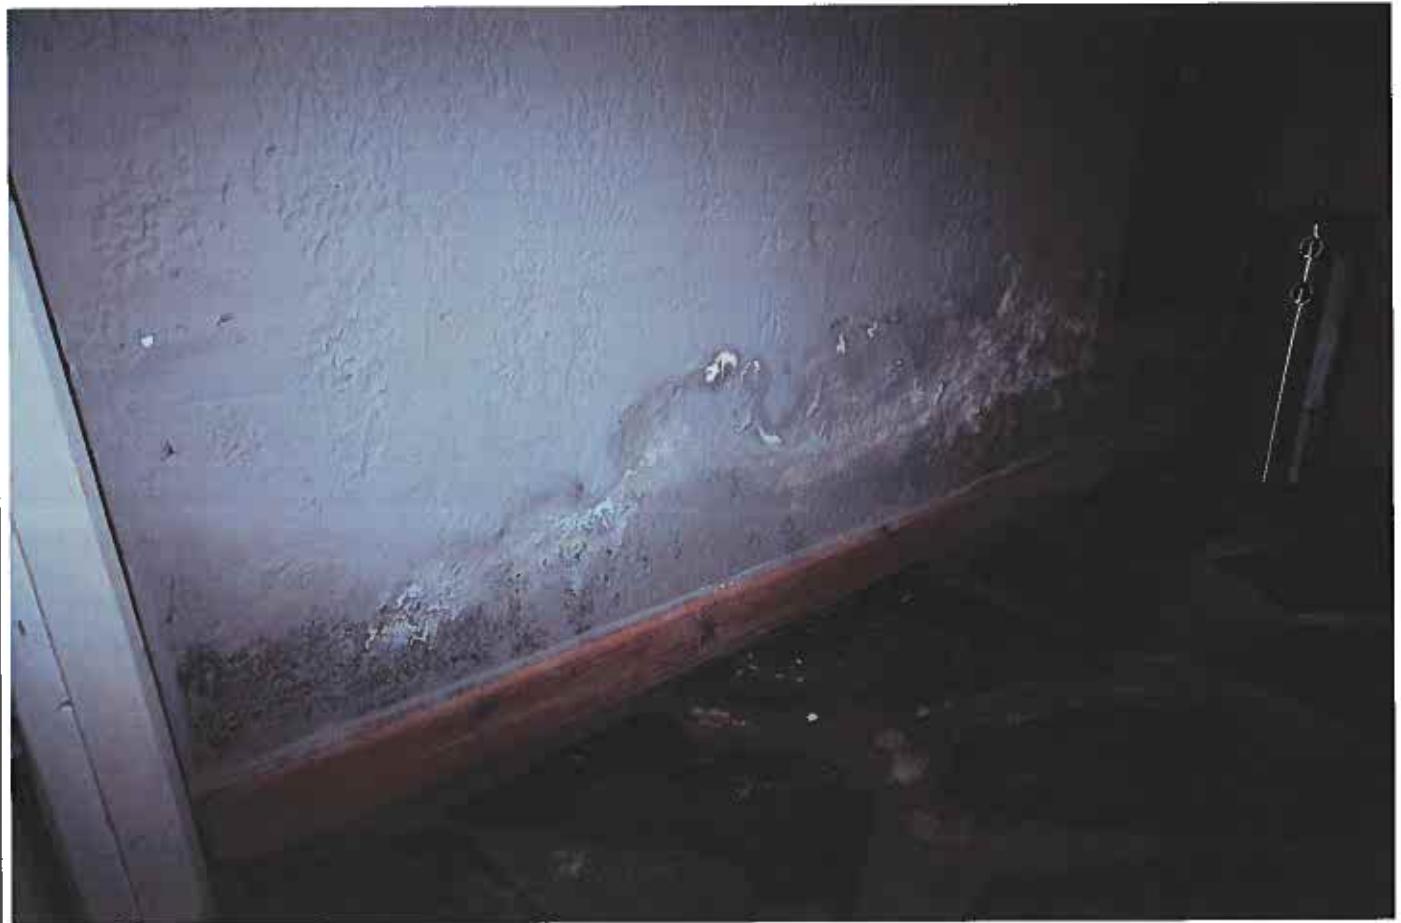
PHOTO n°36 :

- ◆ pour le reste, peinture en bon état sauf à l'extérieur du coin douche et dans les toilettes où des remontées d'humidité ont fortement dégradé les murs (photos n°34 & 36) ;

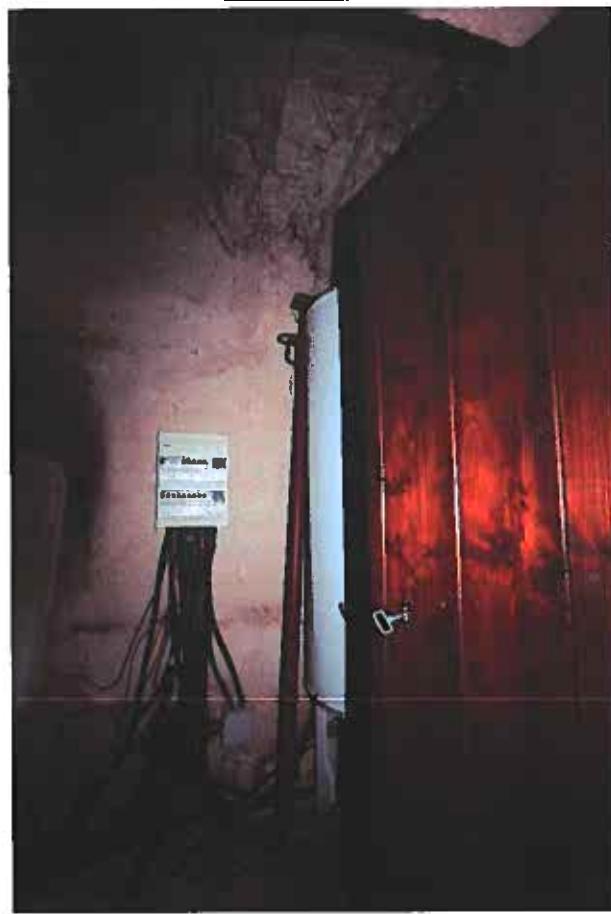
PHOTO n°37 :

- ◆ 1 penderie murale aménagée dans une ancienne ouverture condamnée ;
  - ◆ 1 placard mural avec porte en bois abritant un tableau électrique et deux cumulus, intérieur à l'état brut (photo n°37), désigné « local technique » sur le plan annexé.

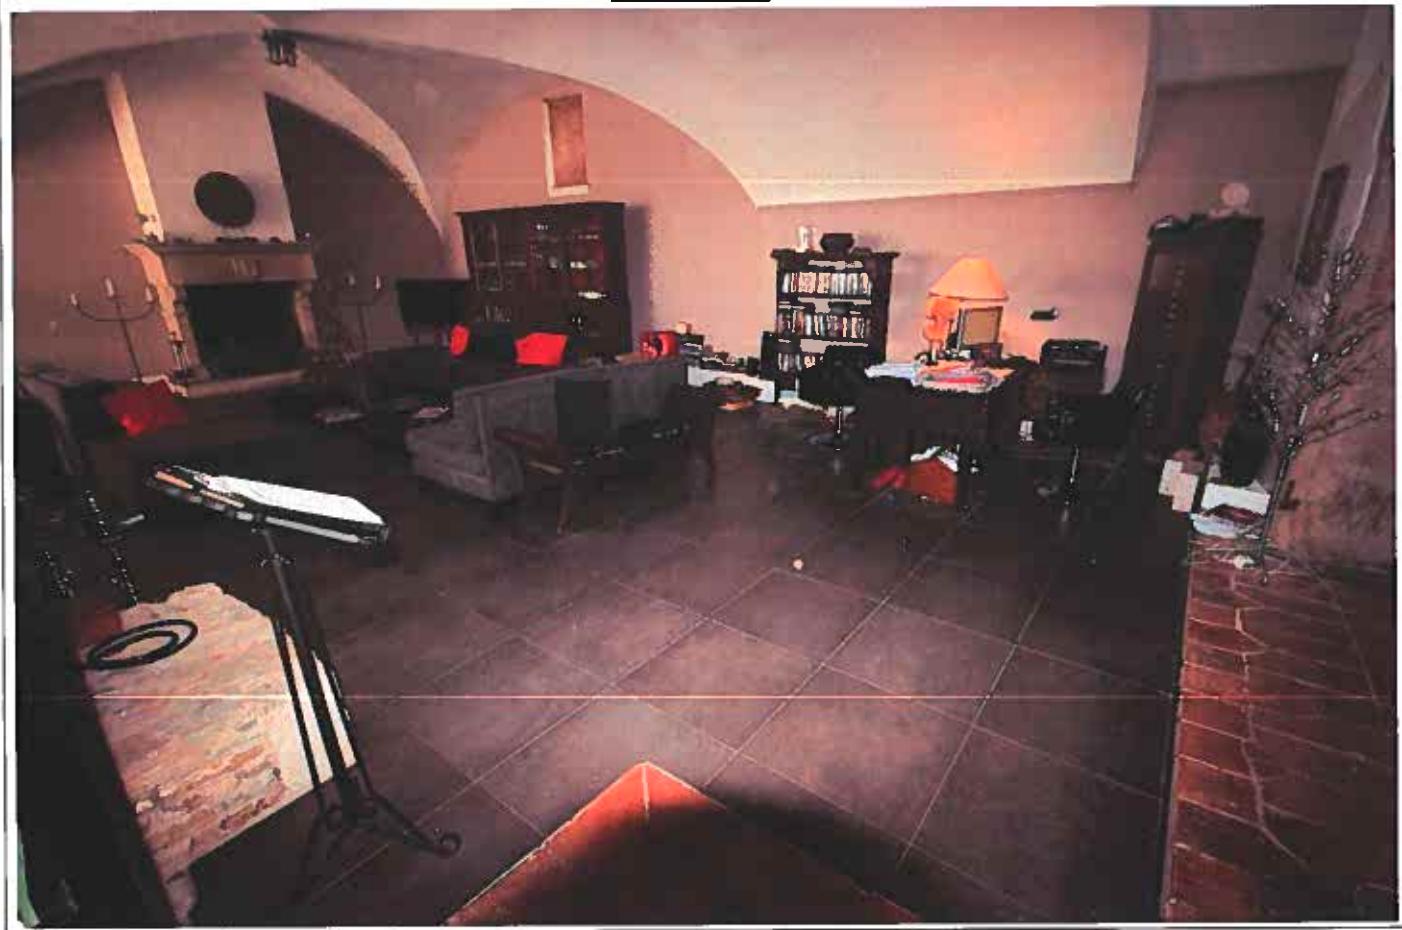
PHOTO n°51 :

Cette pièce traverse toute la largeur de l'immeuble, se trouve presque au centre du bâtiment et fait un retour en « L » au nord du couloir de dégagement (photo n°51) et à l'ouest de la salle à manger (photo n°52) ; elle est accessible par une double porte-fenêtre sud et par la porte du couloir de dégagement qui dessert l'accès à l'étage de l'aile Est du bâtiment.

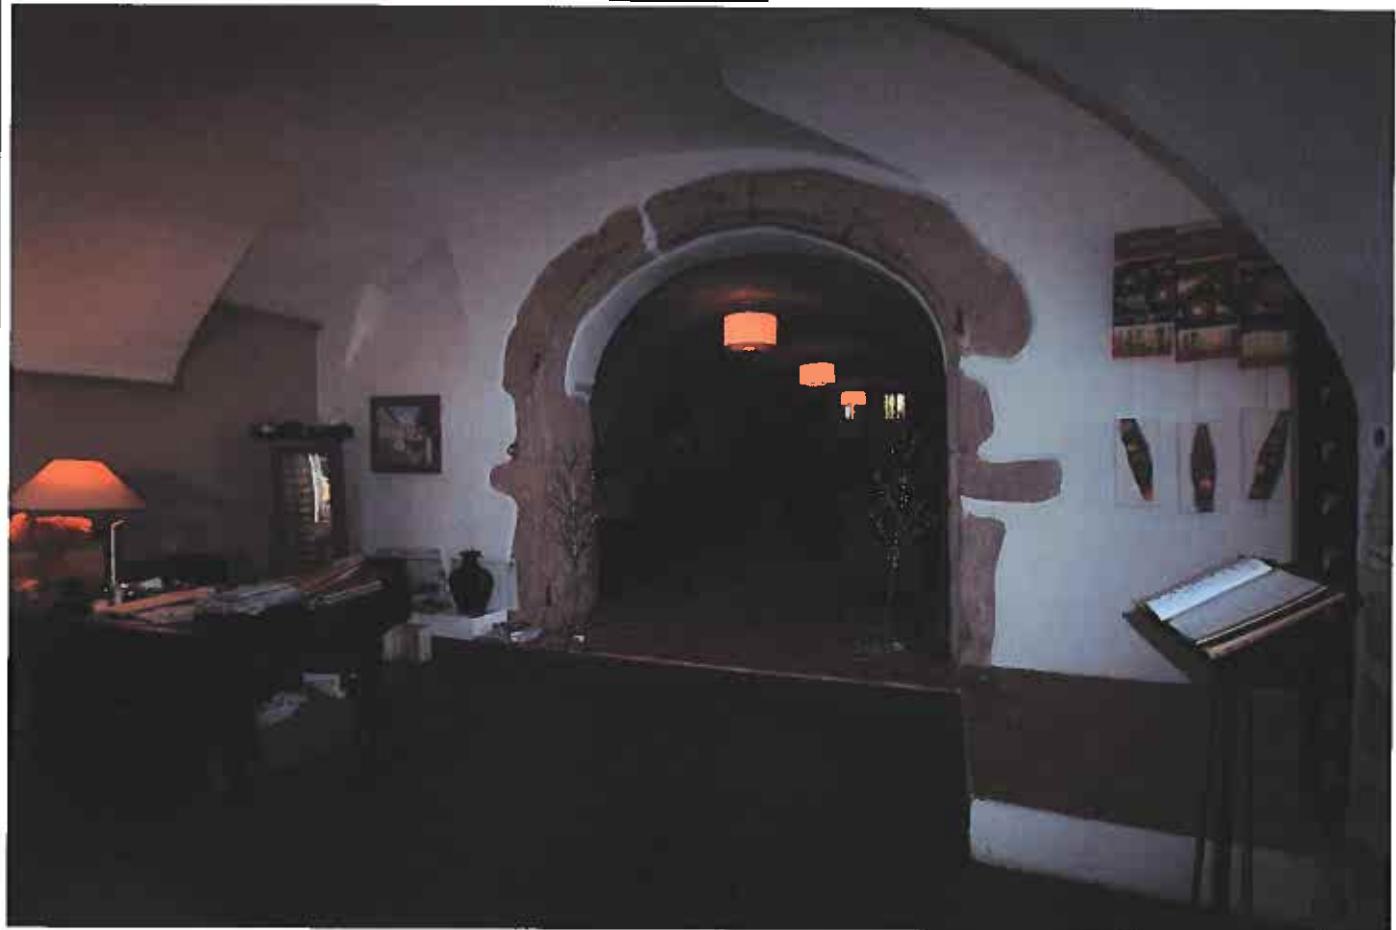
PHOTO n°52 :

Cette pièce est accessible uniquement par le salon et il faut monter une marche depuis ce salon pour y accéder ; elle donne directement sur le salon par une large ouverture cintrée en pierres de taille (photo n°52) ; cette salle à manger est constituée de deux parties séparées par un escalier de deux marches, la partie Est étant surélevée par rapport à la partie ouest.

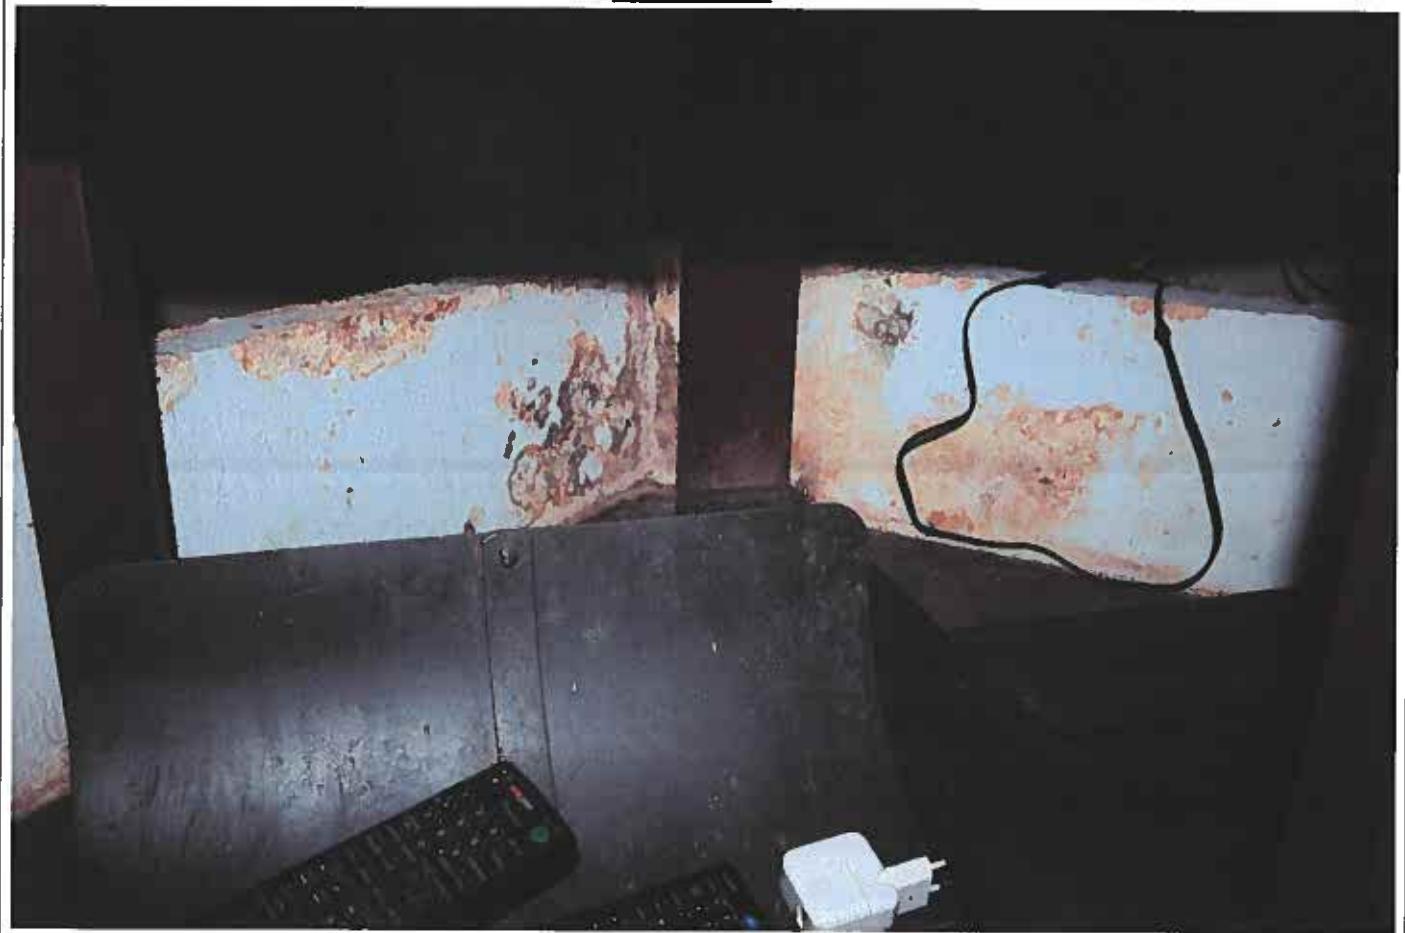
PHOTO n°53 :

- murs :
  - ◆ peints sur enduit ou sur plaques de plâtre, en très bon état sauf en partie nord et nord-est notamment, aux endroits où les infiltrations d'eau les ont dégradés (photos n°54 & 55 non exhaustives) ;
  - ◆ une zone avec des pierres apparentes en très bon état ;
  - ◆ petits rebords maçonnés en pied de mur peints en blanc, garnis de petites pierres et galets décoratifs, avec incrustation d'éclairages, bon état sauf sur tout le côté nord où ils présentent des auréoles, des cloques, des décollements et des moisissures (photos n°53 & 54 non exhaustives) ;

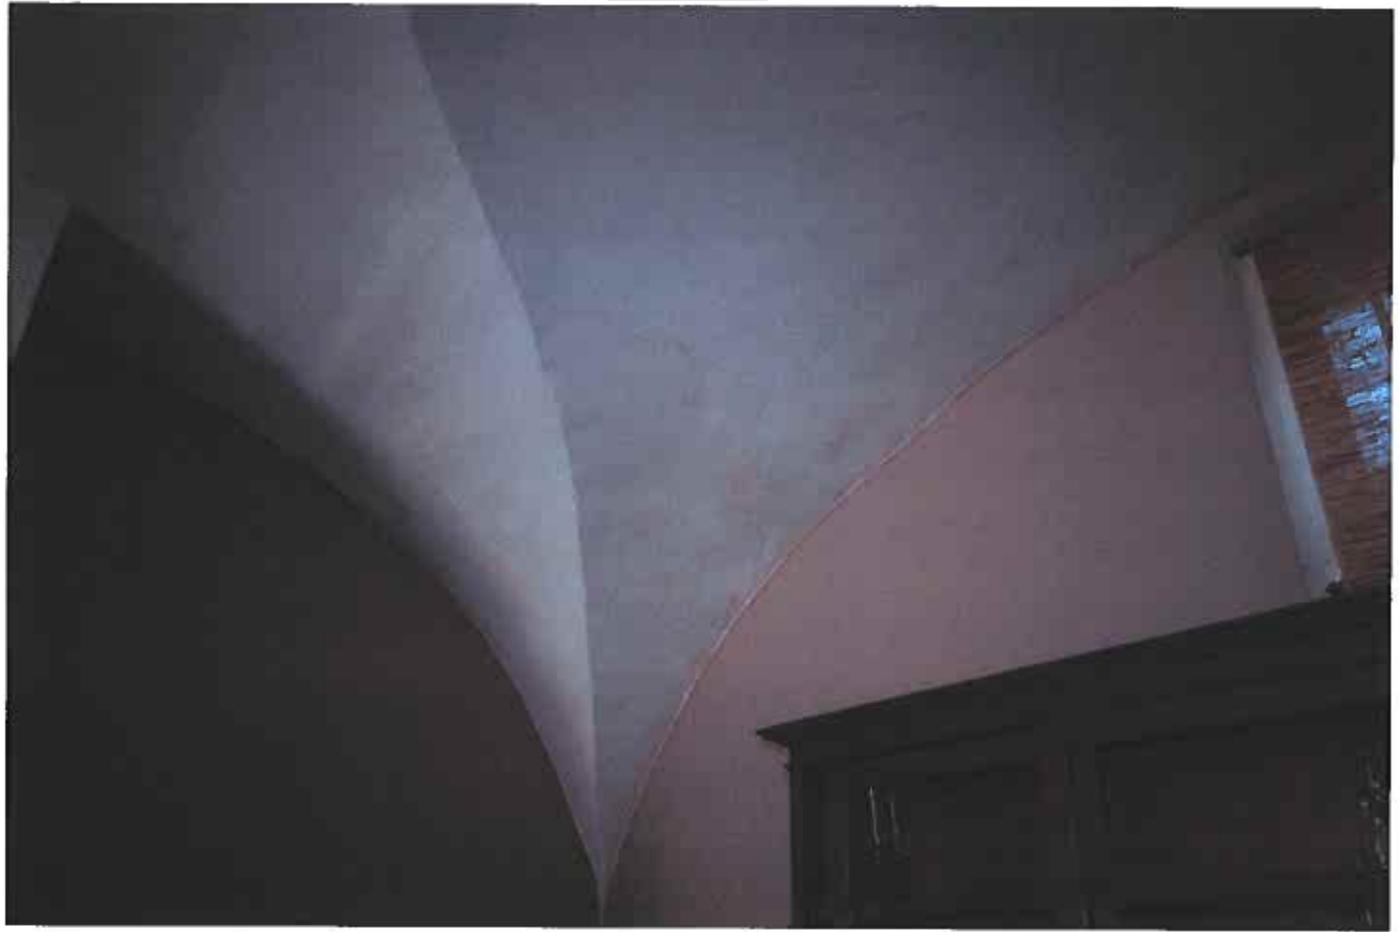
PHOTO n°56 :

- plafond :
  - ◆ voûtes peintes, très bon état sauf côté nord où je relève des auréoles mais également des cloques et décollements vers le bureau de réception (photos n°56 & 57 non exhaustives) ;

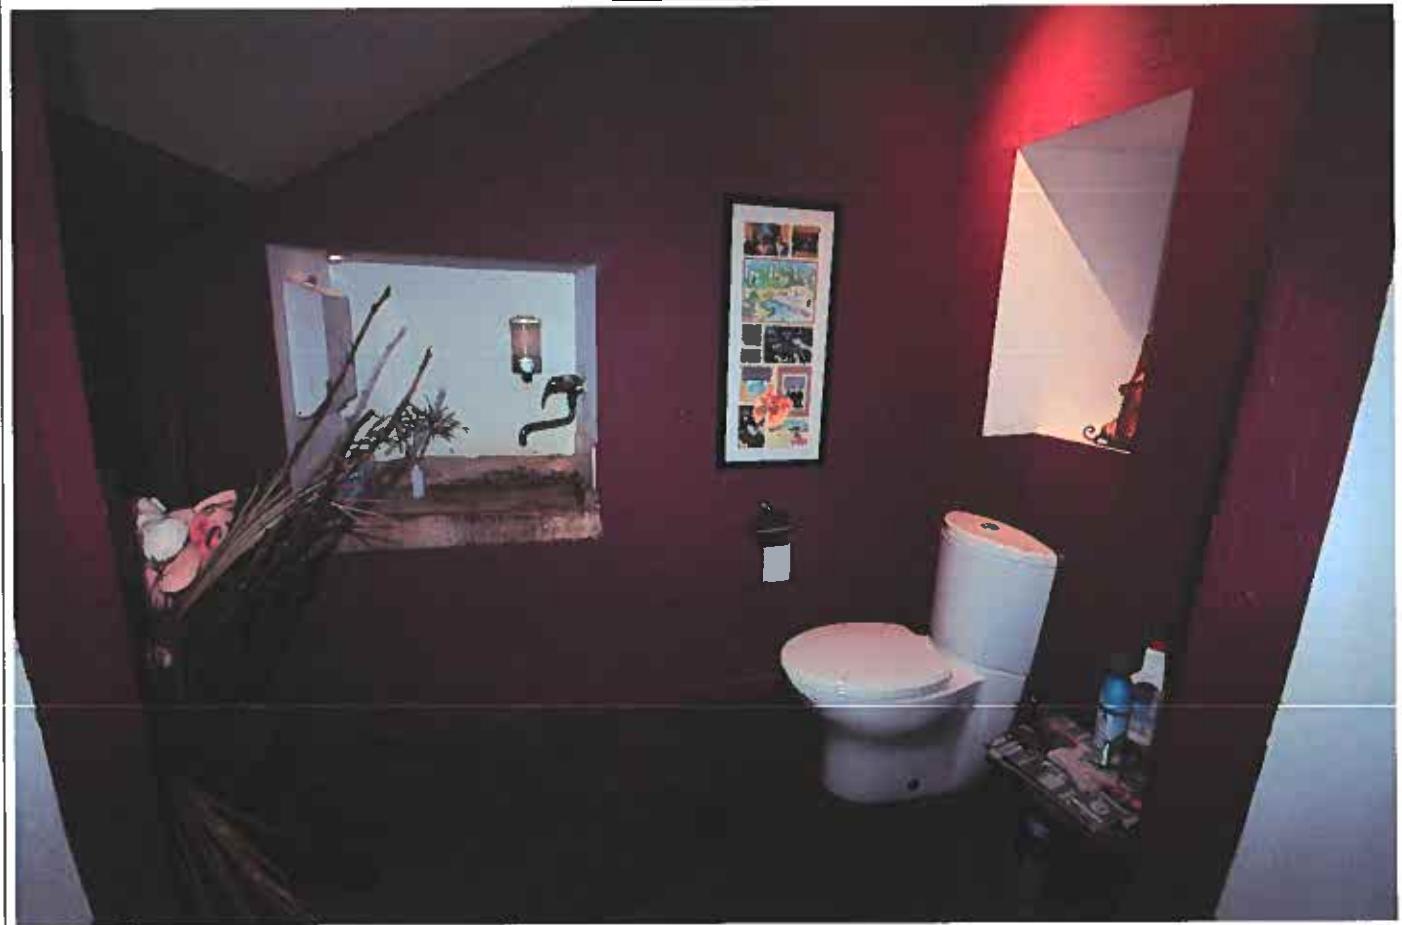
PHOTO n°58 :

○ W.-C. (photo n°58) :

- ouverture(s) :
  - ◆ une porte en bois à deux battants et ferrures métalliques en bon état (visible sur la photo n°59) ;
- sol :
  - ◆ tommettes en terre cuite anciennes à l'entrée, en bon état ;
  - ◆ parquet pour le reste, en bon état ;
- murs :
  - ◆ enduit peint en rose fuchsia, en bon état ;
  - ◆ une trappe de visite en bois côté sud ;
- plafond incliné :
  - ◆ plaques de plâtre peintes, en bon état ;
- équipement(s)/divers :
  - ◆ 2 spots intégrés dans le plafond ;
  - ◆ 2 niches murales dont l'une contient l'évier ;
  - ◆ 1 vieil évier en pierre ;
  - ◆ 1 mitigeur, en état moyen ;
  - ◆ 1 cuvette de W.-C. en émail blanc, en bon état.

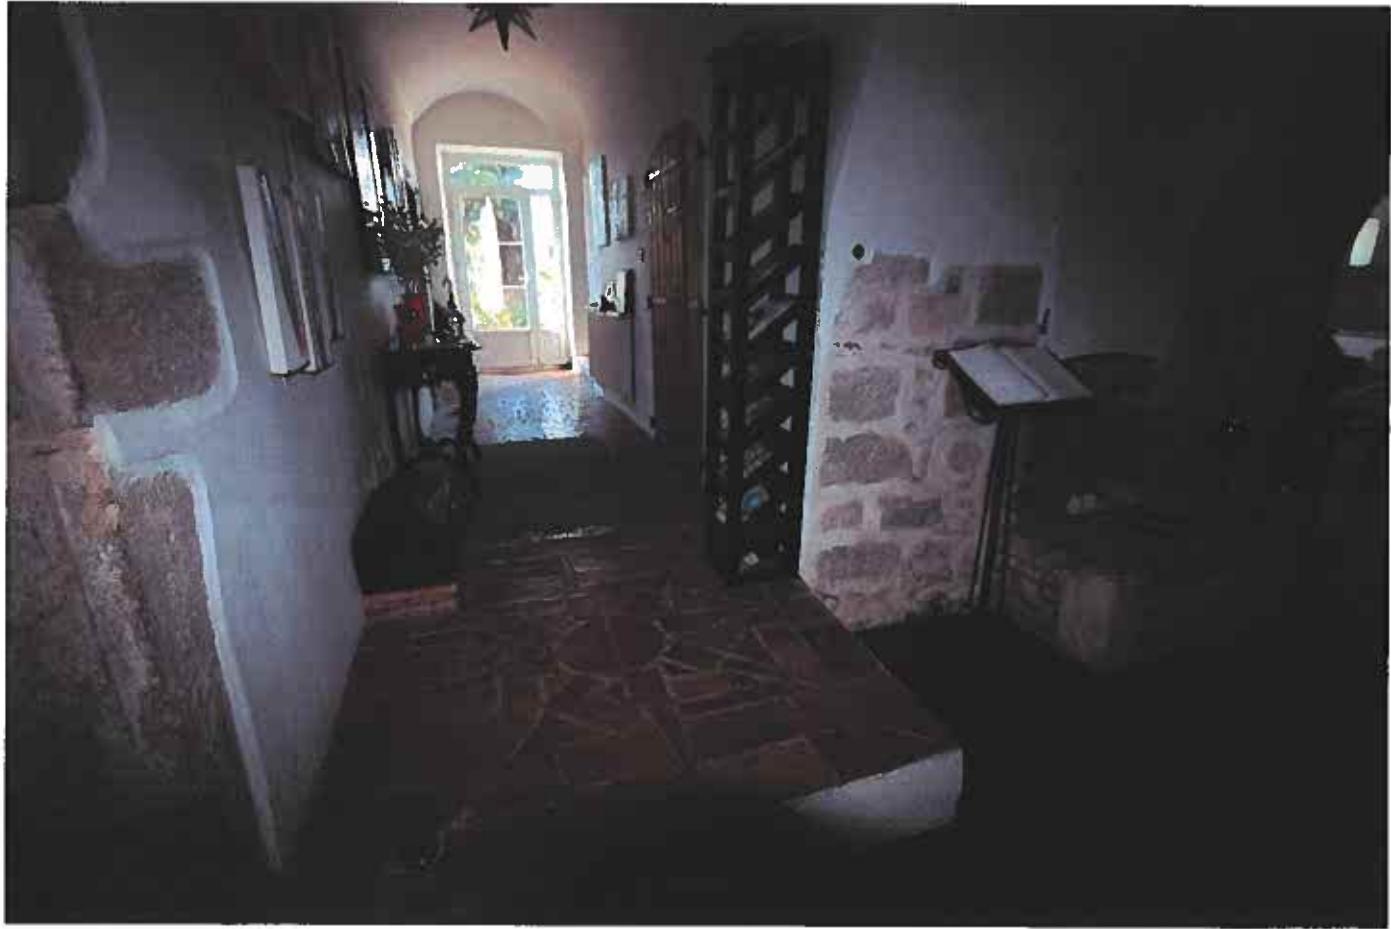
PHOTO n°59 :

○ Couloir de dégagement entre salon et cuisine (photo n°59) :

- ouverture(s) :
  - ◆ une porte d'entrée en PVC, vitrée, avec demi-battant latéral vitré, en très bon état ;
- sol :
  - ◆ tommettes en terre cuite anciennes, avec motif décoratif en forme d'étoile côté salon, en bon état ;
- murs :
  - ◆ enduit peint en blanc, en très bon état sauf sur le soubassement du mur Est où je relève quelques petites cloques et quelques taches sur le mur Est toujours ;
  - ◆ des marques de moisissures sous la porte ;
- plafond :
  - ◆ enduit sur voûte peint, en très bon état ;
- équipement(s)/divers :
  - ◆ 2 spots intégrés dans le sol côté salon ;
  - ◆ 1 radiateur ;
  - ◆ 2 interrupteurs.

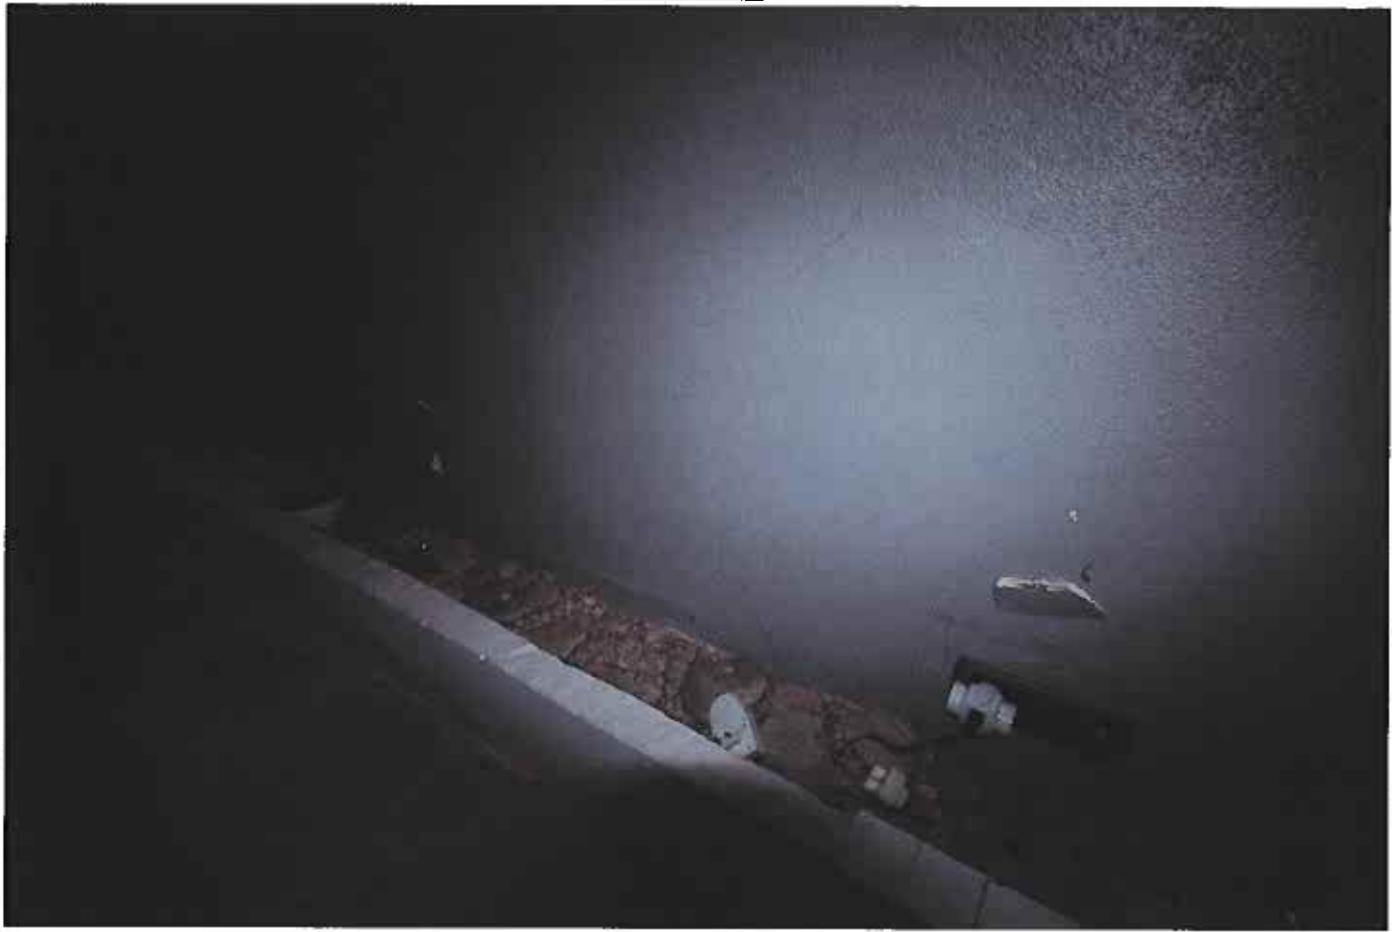
PHOTO n°64 :

- ◆ escalier à deux marches en carreaux de terre cuite anciens, en très bon état sauf une fissure qui traverse plusieurs carreaux ;
- murs :
  - ◆ peints sur enduit ou sur plaques de plâtre, en très bon état sauf sur le soubassement du mur sud dans la partie basse de la pièce, au-dessus du rebord maçonnerie décoratif au pied du mur, où je relève des marques d'infiltrations d'eau et des éclatements de matière avec décollements (photos n°64 & 65) ;

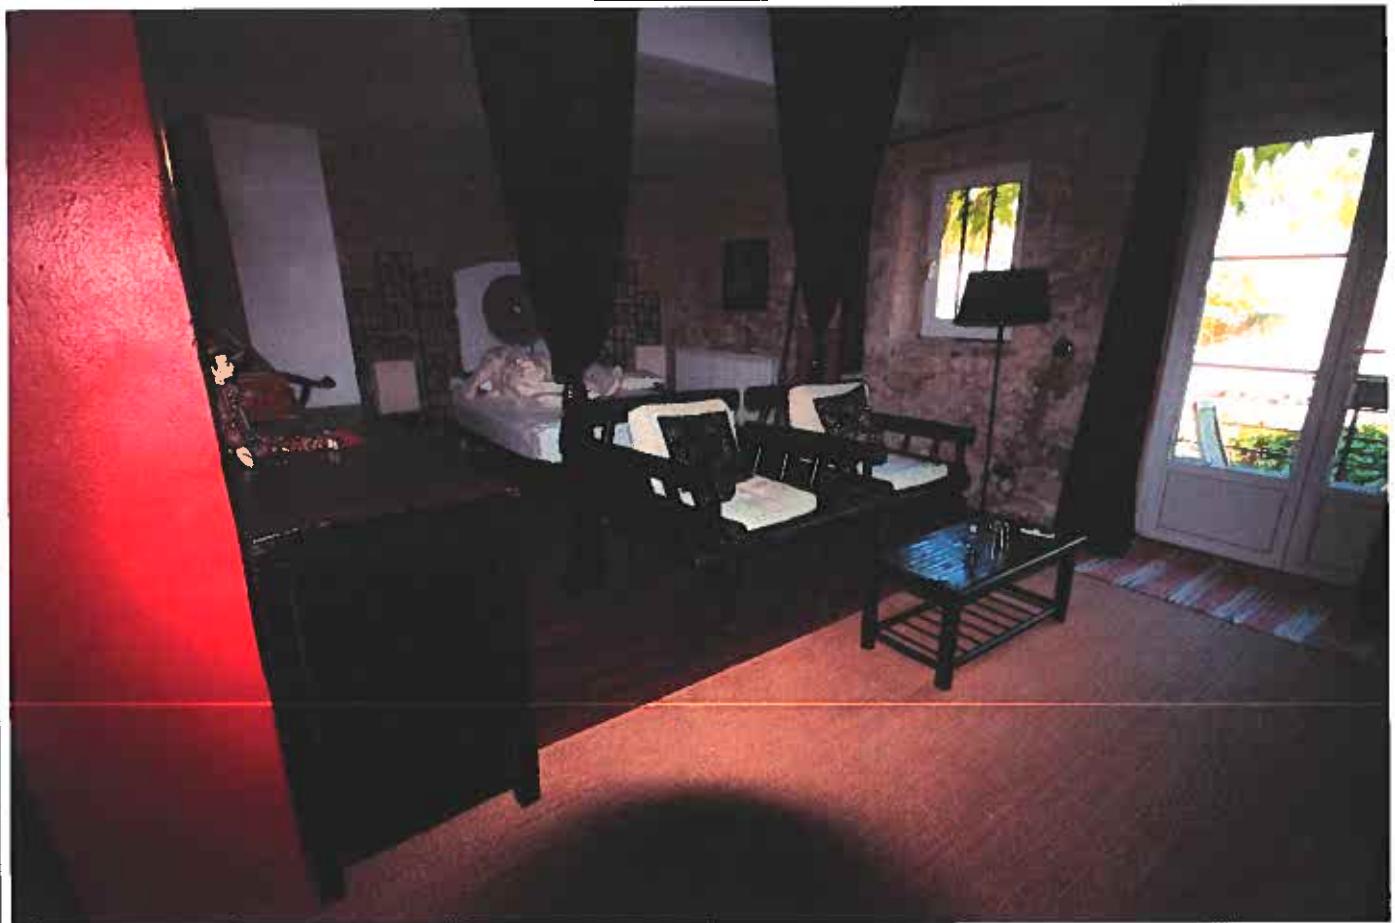
PHOTO n°114 :

- ouverture(s) :
  - ♦ une porte d'entrée en bois à deux battants, en très bon état (visible sur la photo n°104 vu du dégagement) ;
  - ♦ au niveau du 1<sup>er</sup> étage, une porte-fenêtre côté nord, à deux vantaux, vitrée, en PVC, double vitrage, très bon état (photos n°22 & 114) ;

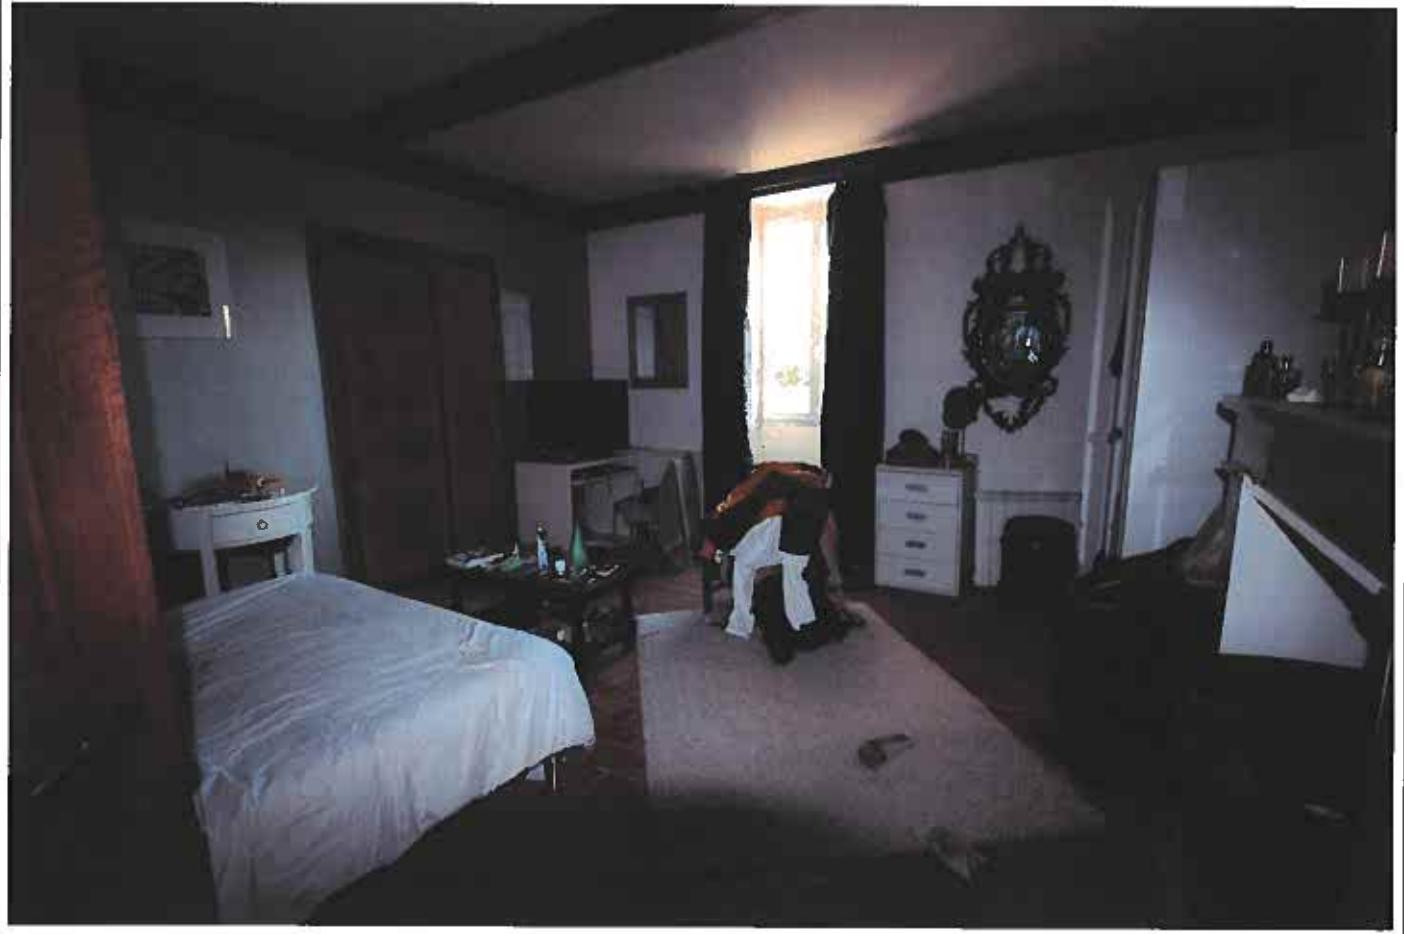
PHOTO n°132 :

- ouverture(s) :
  - ◆ une porte ancienne en bois en bon état ;
  - ◆ une fenêtre côté sud, à deux vantaux, vitrée, en PVC, double vitrage, très bon état (photo n°13) ;
  - ◆ pas de volet ;
- sol :
  - ◆ tommettes anciennes en terre cuite en état bon à moyen, avec des défauts ; un enfoncement du sol devant la fenêtre ;
- murs :
  - ◆ enduit peint, en bon état ;
  - ◆ plinthes en bois, peintes, en bon état ;
- plafond :
  - ◆ plâtre et poutres peints, très bon état ;
- équipement(s)/divers :
  - ◆ 1 radiateur ;
  - ◆ 4 prises électriques ;
  - ◆ 1 interrupteur ;
  - ◆ 1 placard mural à deux portes en bois, en bon état ;
  - ◆ 1 cheminée condamnée, décorative, avec dessus et face en marbre, en très bon état.
