## PROCES-VERBAL DE DESCRIPTION

LES SEPT ET HUIT SEPTEMBRE DEUX MILLE  
VINGT

autorisant la vente aux enchères d'un immeuble appartenant à la SCI LES SOURCES et situé sur la commune de LA REPARA-AURIPLES (26400)

CERTIFIE m'être rendue aux dates indiquées en tête du présent acte sur la commune de LA REPARA-AURIPLES (26400), 585 route d'Autichamp, Lieu-dit « Bouchassagne », sur la propriété appartenant à la SCI LES SOURCES où étant j'ai procédé aux constatations suivantes le lundi 7 septembre 2020 de 9 h 00 à 19 h 30 (moins une heure pour ma pause déjeuner entre 13 h 00 et 14 h 00) et le mardi 8 septembre 2020 de 9 h 00 à 13 h 00 soit un total de 13 h 30 sur place.

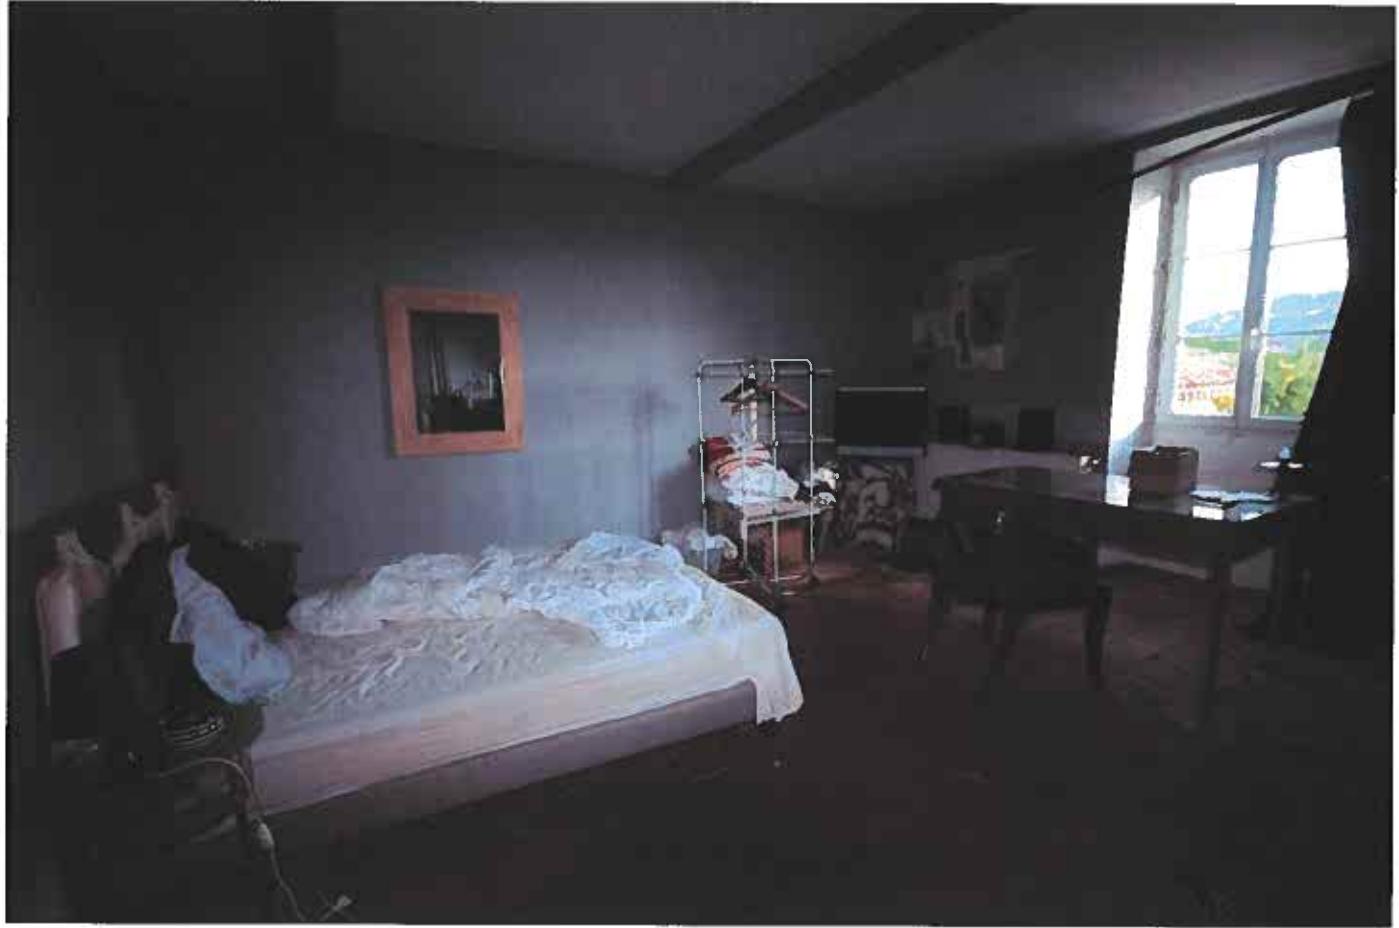
PHOTO n°134 :

- ♦ pas de volet ;
- sol :
  - ♦ tommettes anciennes en terre cuite en état bon à moyen, avec des défauts, de nombreuses fentes, des éclats ; un enfoncement côté Est ;

- équipement(s)/divers :
  - ♦ 1 radiateur ;
  - ♦ 4 prises électriques dont 2 sans cache ;
  - ♦ 1 interrupteur ;
  - ♦ 1 cheminée condamnée, décorative, avec dessus en carreaux de terre cuite et face en marbre, en bon état sauf deux fentes sur le marbre.

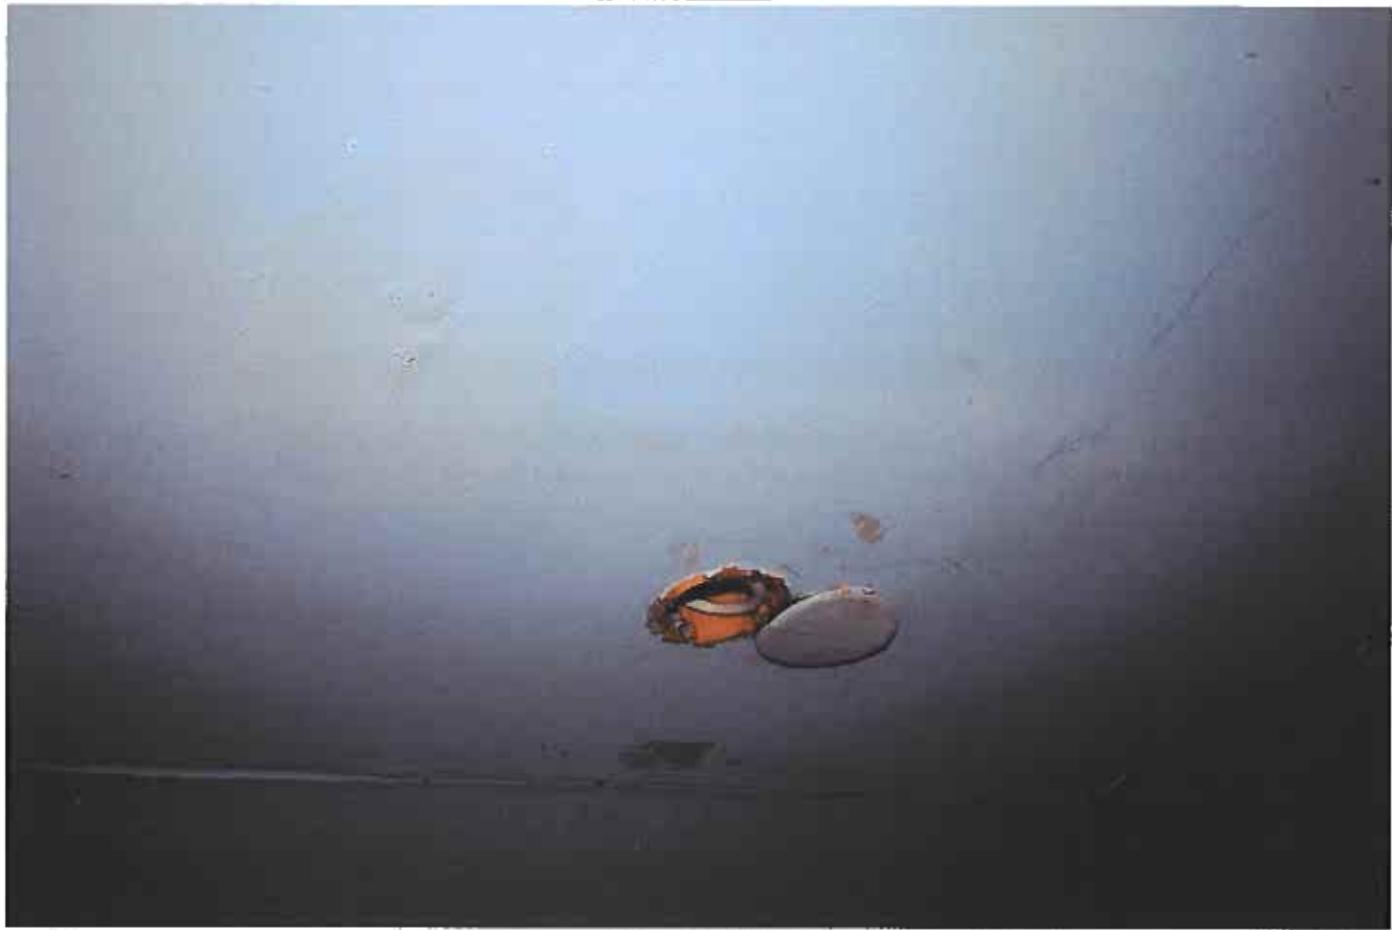
PHOTO n°168 :

- plafond :
  - ◆ dans la chambre, poutres apparentes en bois brut et plaques de plâtre peintes, en bon état sauf des marques et des reprises à l'angle sud-ouest dans une zone autour de deux boîtiers électriques apparents dont un sans cache (photo n°168), ainsi que quelques décollements de peinture côté ouest vers la poutre la plus basse et côté nord au-dessus et à gauche de la niche murale (photo n°169) ;

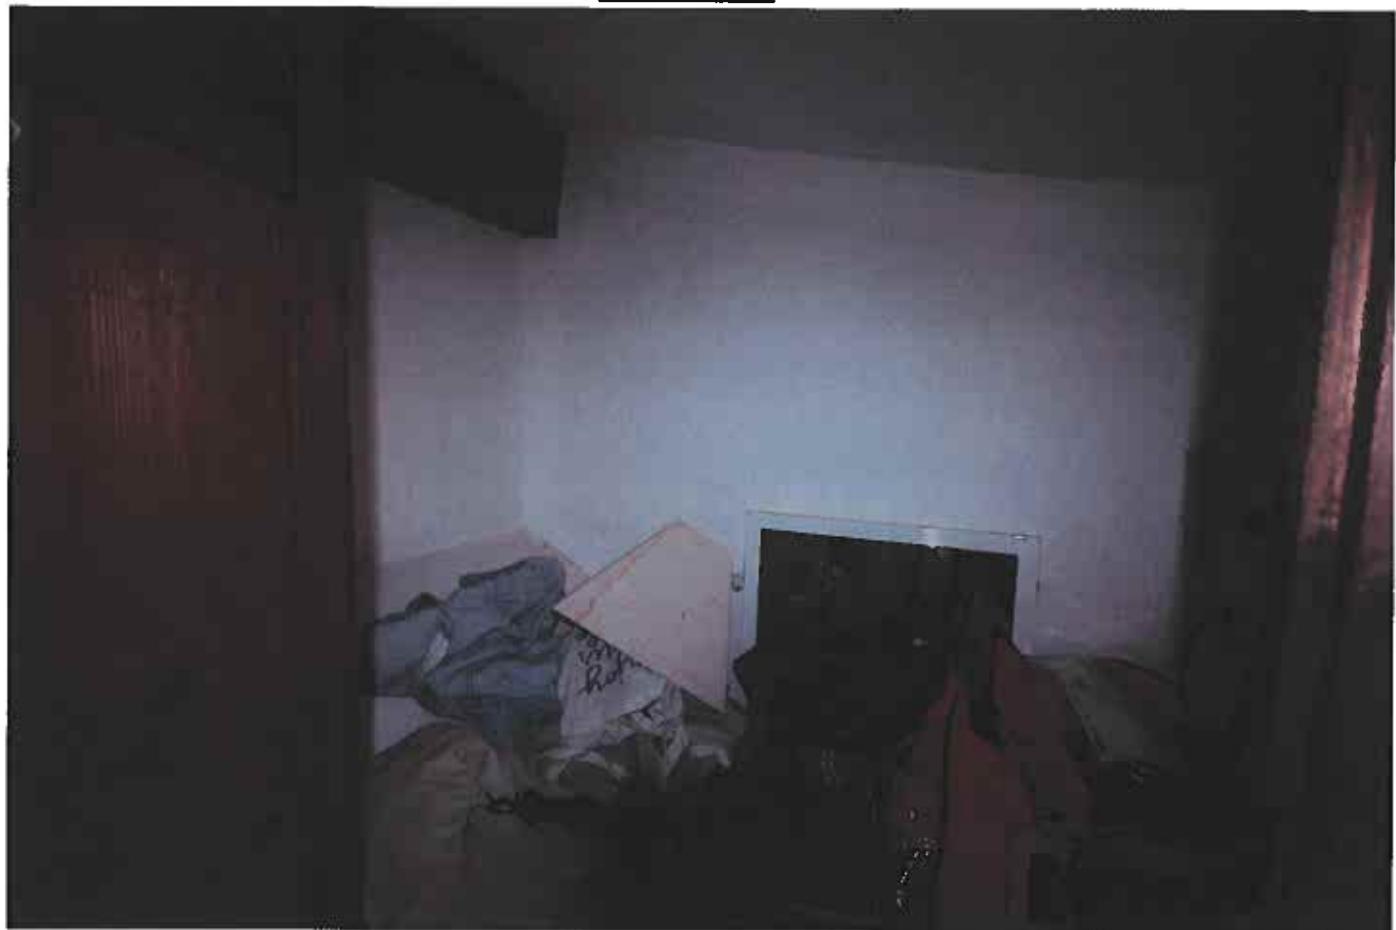
PHOTO n°173 :

- équipement(s)/divers :
  - ◆ 4 prises électriques dont une déboîtée ;
  - ◆ 1 interrupteur ;
  - ◆ des dalles de miroirs collées sur le mur Est ;
  - ◆ 1 placard mural à une porte en bois au-dessus de la voûte de l'escalier à usage de rangement, intérieur peint (photo n°173).

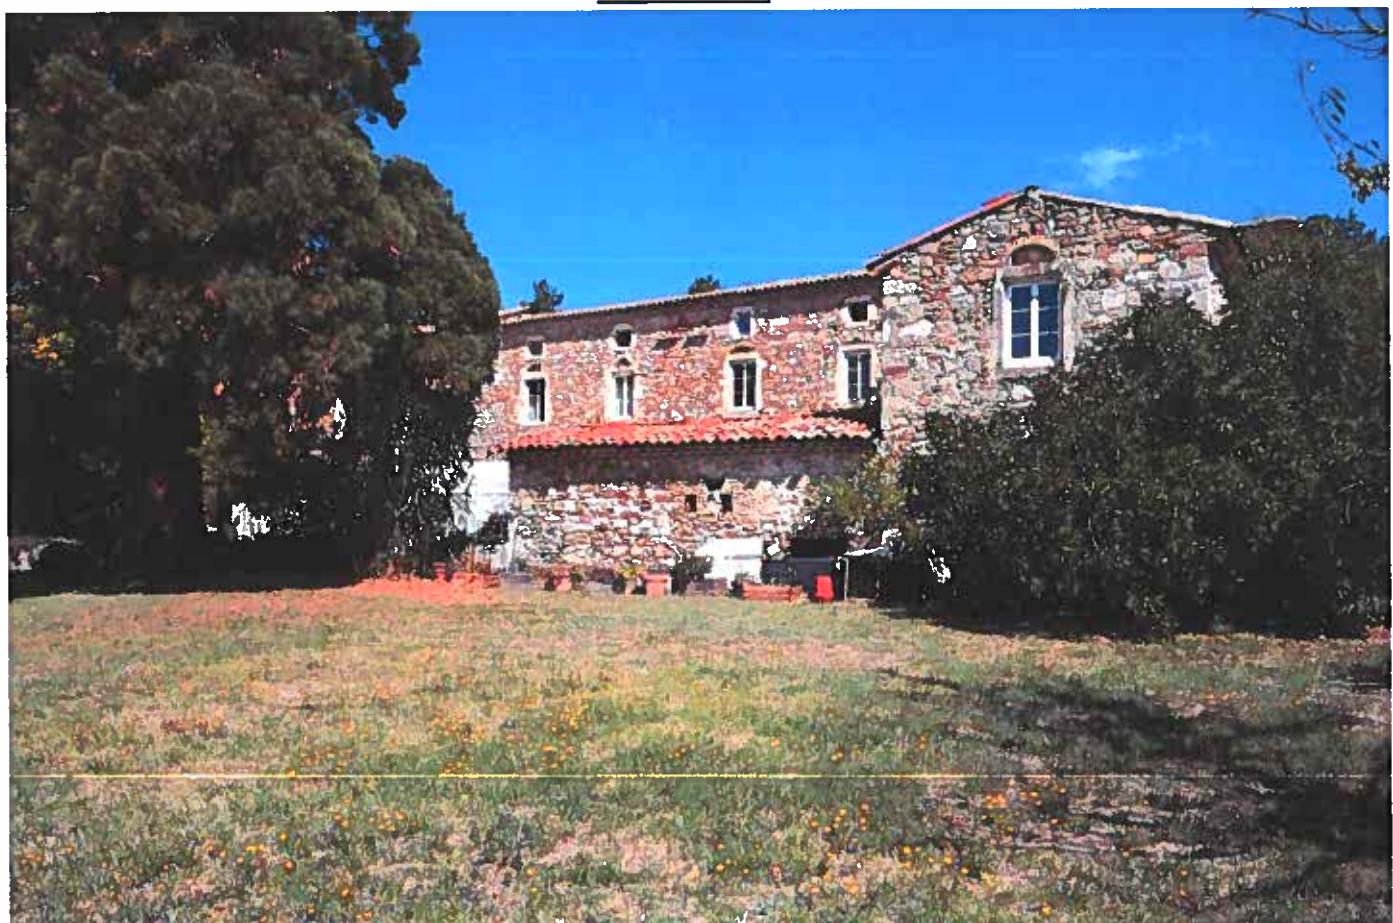
PHOTO n°174 :

Il s'agit du bâtiment situé au sud-est de la parcelle cadastrée n°70, qui est accolé par le nord au bâtiment principal, à la perpendiculaire de celui-ci, et qui jouxte par le sud-ouest le bâtiment qui abrite les réserves (photos n°174) ; il comporte un rez-de-chaussée comprenant la chaufferie et la buanderie et un étage dans lequel se trouve la suite dénommée « RUBIS » ; il communique via la chaufferie directement avec le bâtiment principal par le cellier.

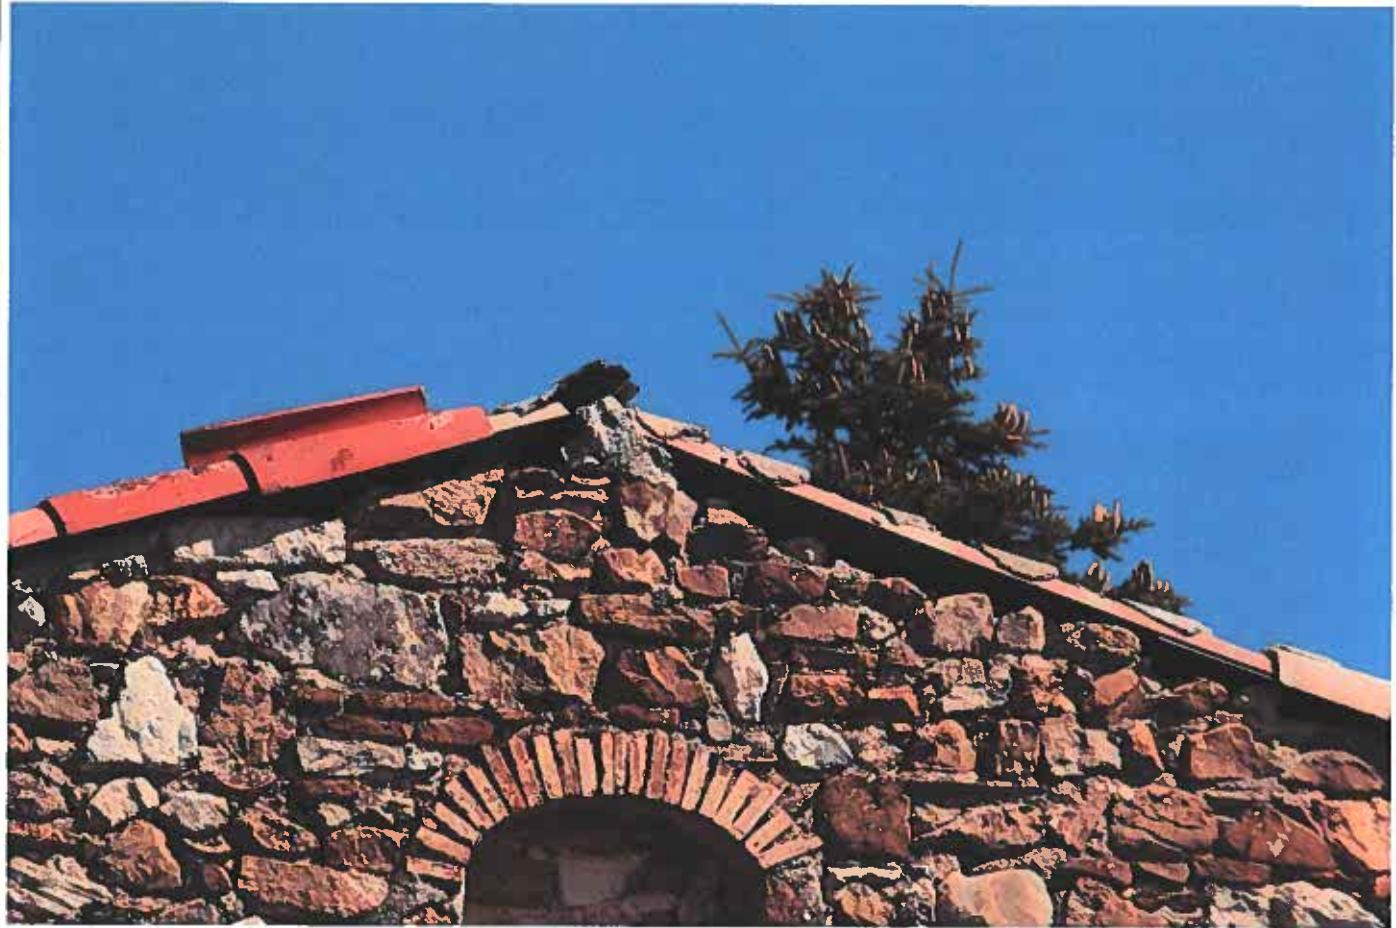
PHOTO n°175 :

La toiture est à deux versants orientés Est et ouest ; elle est composée de plaques de fibrociment recouvertes de tuiles canal en terre cuite et semble en bon état général sauf côté sud où de nombreuses tuiles sont manquantes sur les rives et au faîte (photo n°175) ; la plaque de fibrociment se trouvant à l'angle sud-ouest de la toiture est dégarnie et semble soulevée (photo n°176).

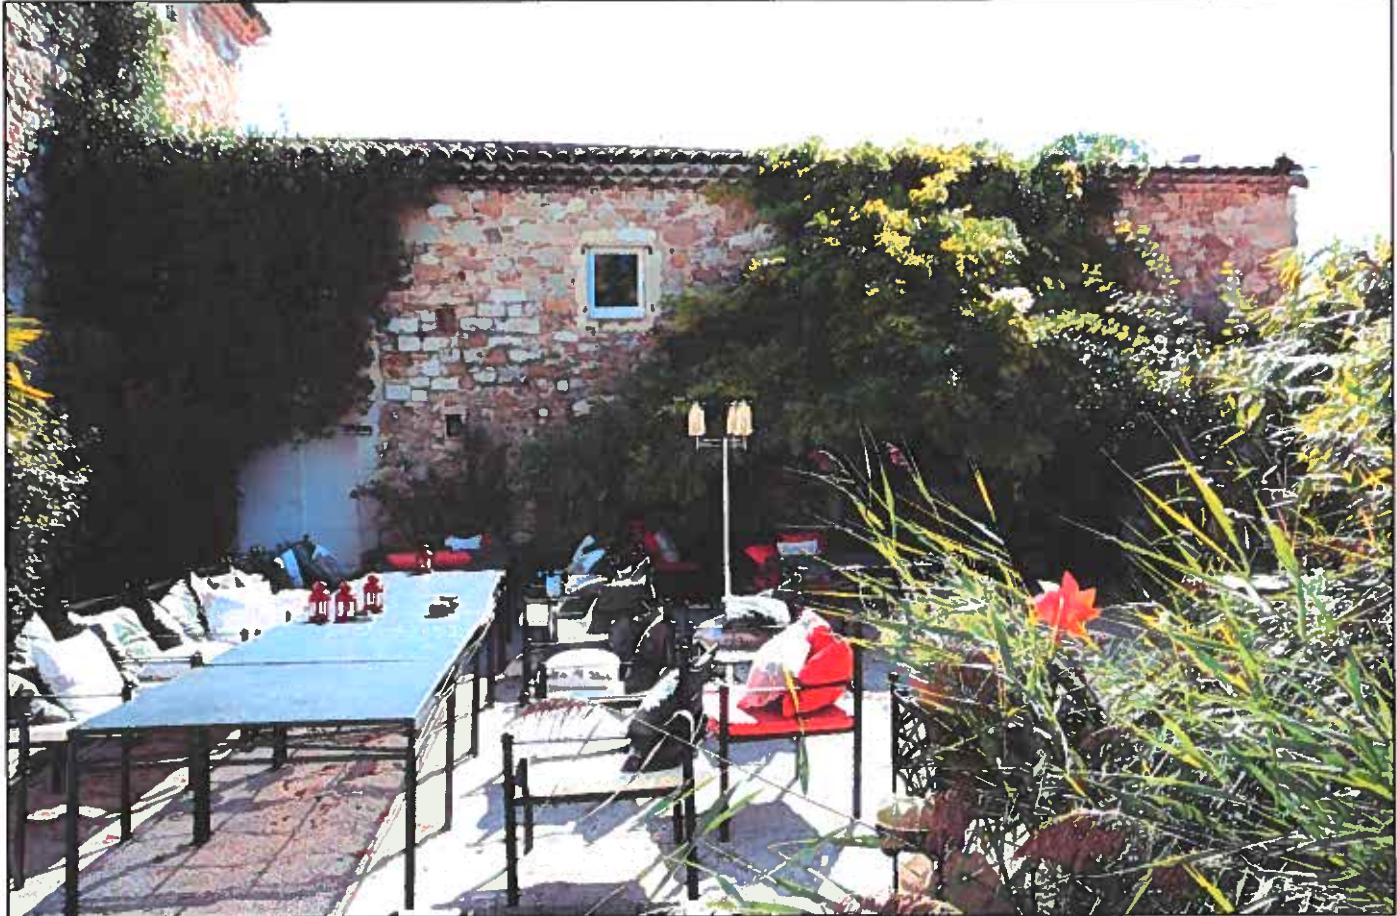
PHOTO n°177 :

L'ensemble des façades du bâtiment annexe sont en pierres apparentes jointoyées en bon état apparent, étant précisé que de la végétation les masque en partie (photo n°177 pour la façade ouest, n°178 pour la façade sud, n°179 et n°180 pour la façade Est).

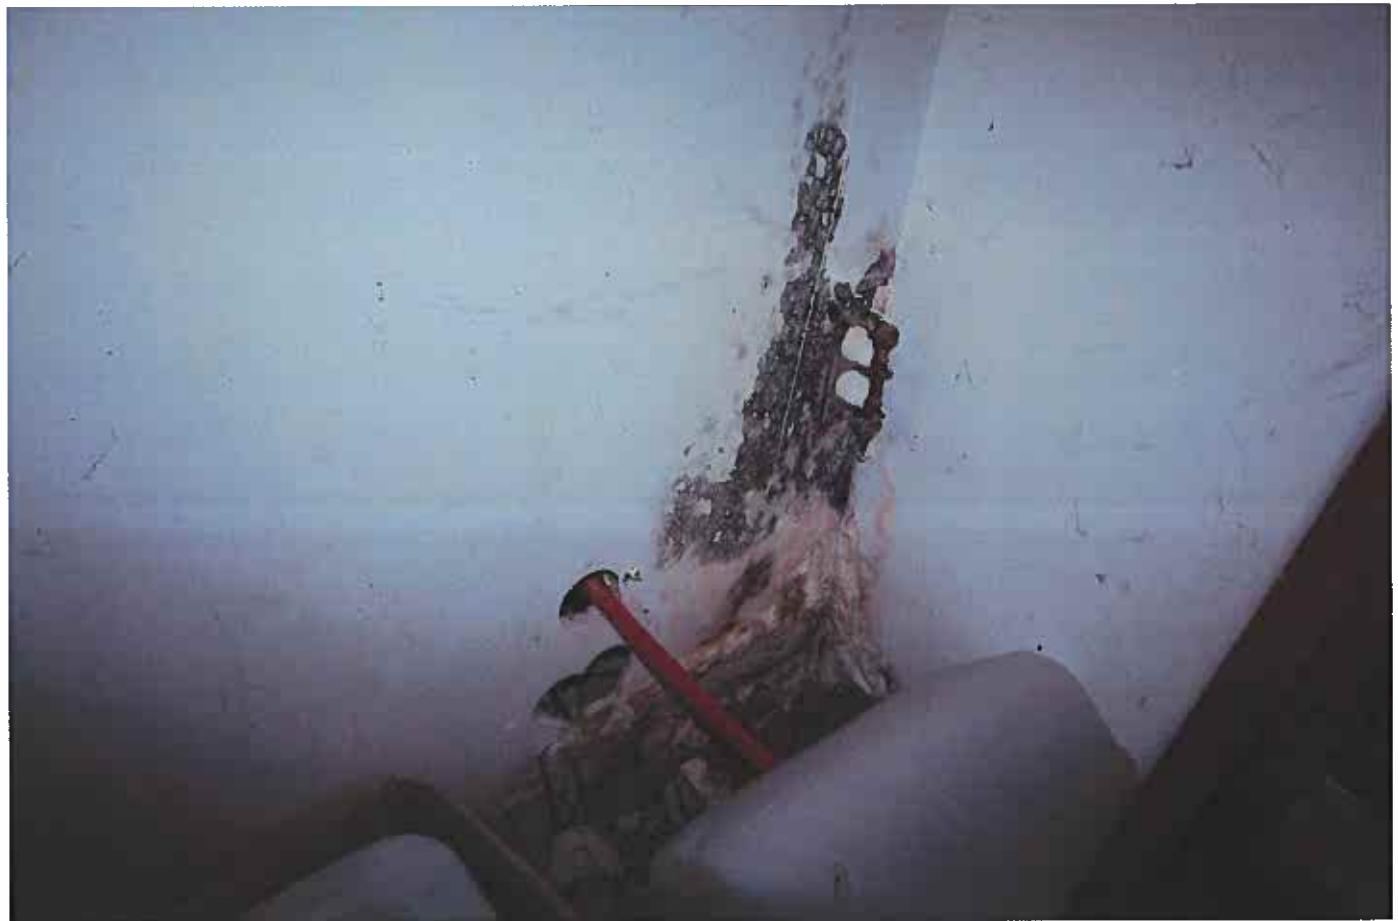
PHOTO n°184 :

- **sol** :
  - ◆ béton peint en état moyen, nombreux décollements ;
- **murs** :
  - ◆ peints sur murs bruts ou sur plaques de plâtre, en état bon à moyen sauf à l'angle nord-est où ils sont en très mauvais état (auréoles et moisissures – photo n°184) ;

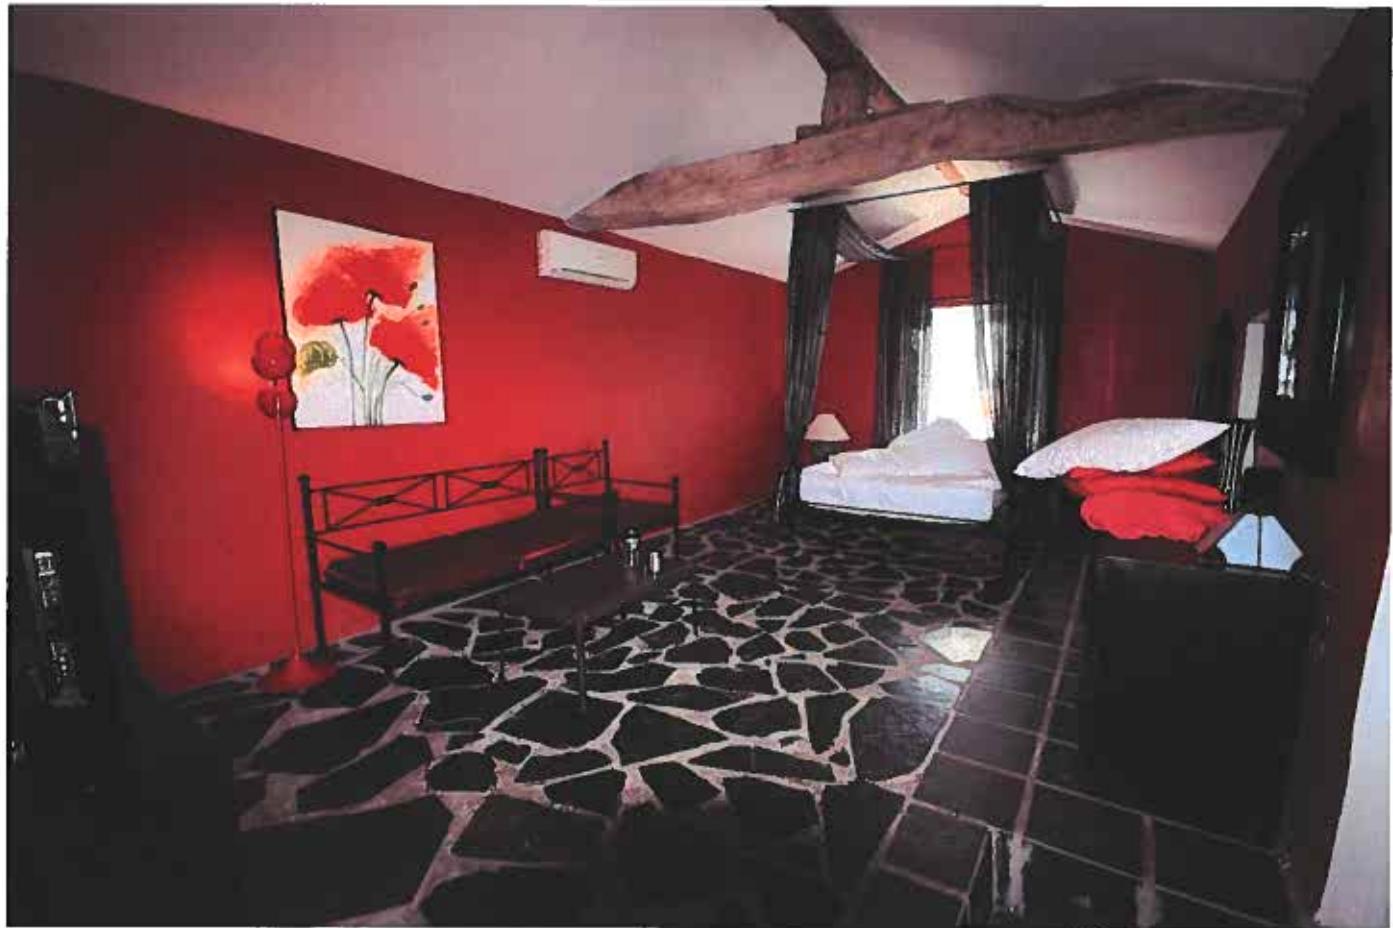
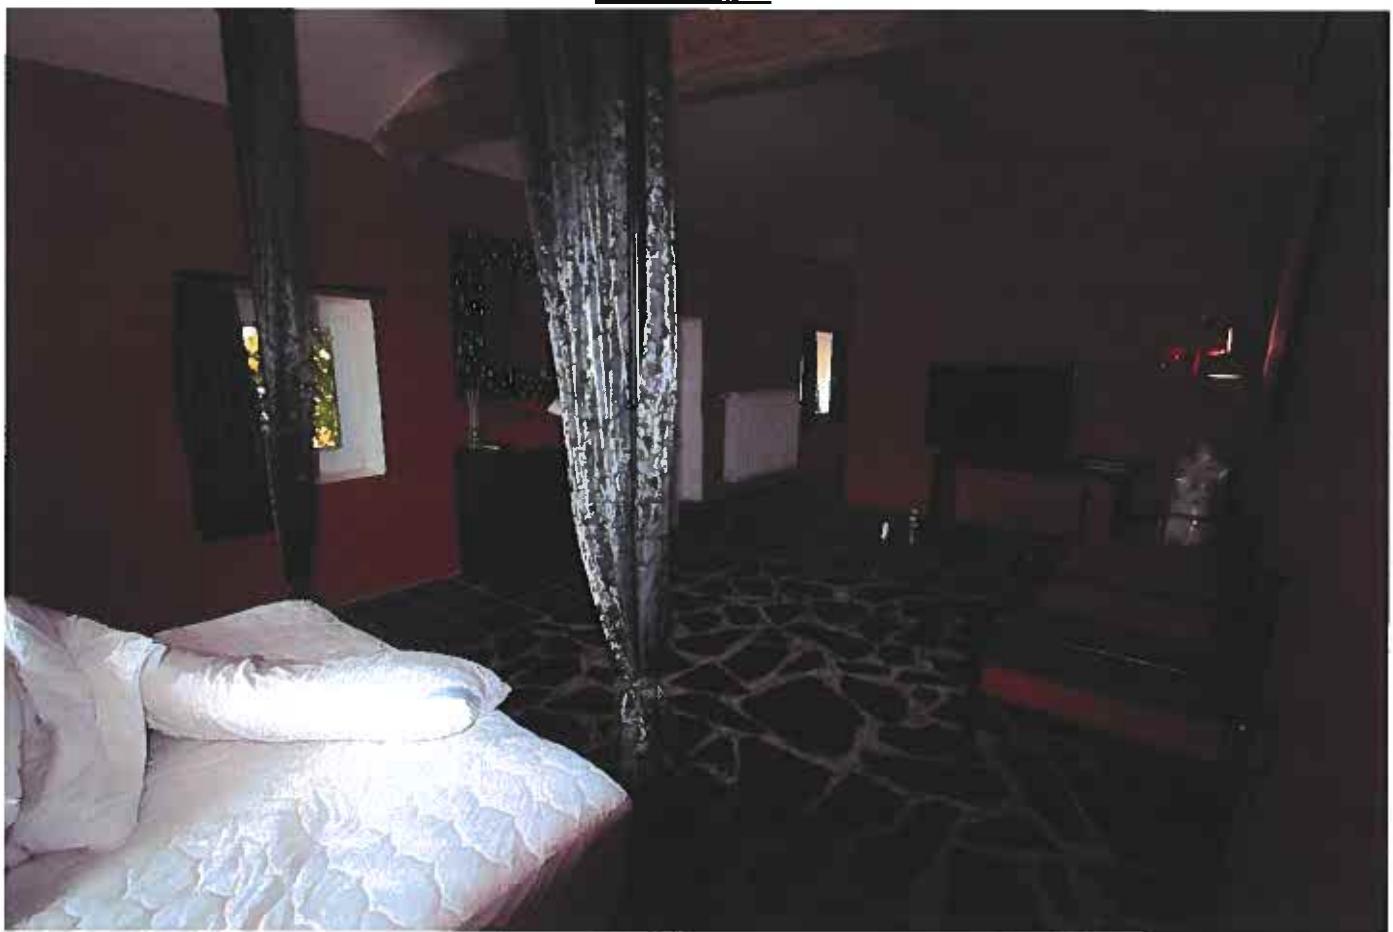
- ◆ sur le W.-C., porte postformée blanche, en bon état ;
- sol :
  - ◆ dans la chambre sud, ardoises jointées posées en *opus incertum*, en très bon état sauf quelques morceaux d'ardoises manquants et carrelage en partie ouest dont l'entrée ; il y a une marche assez haute à franchir entre le niveau du sol après la porte d'entrée et le sol de la pièce (visibles sur les photos n°189 & 190) ;

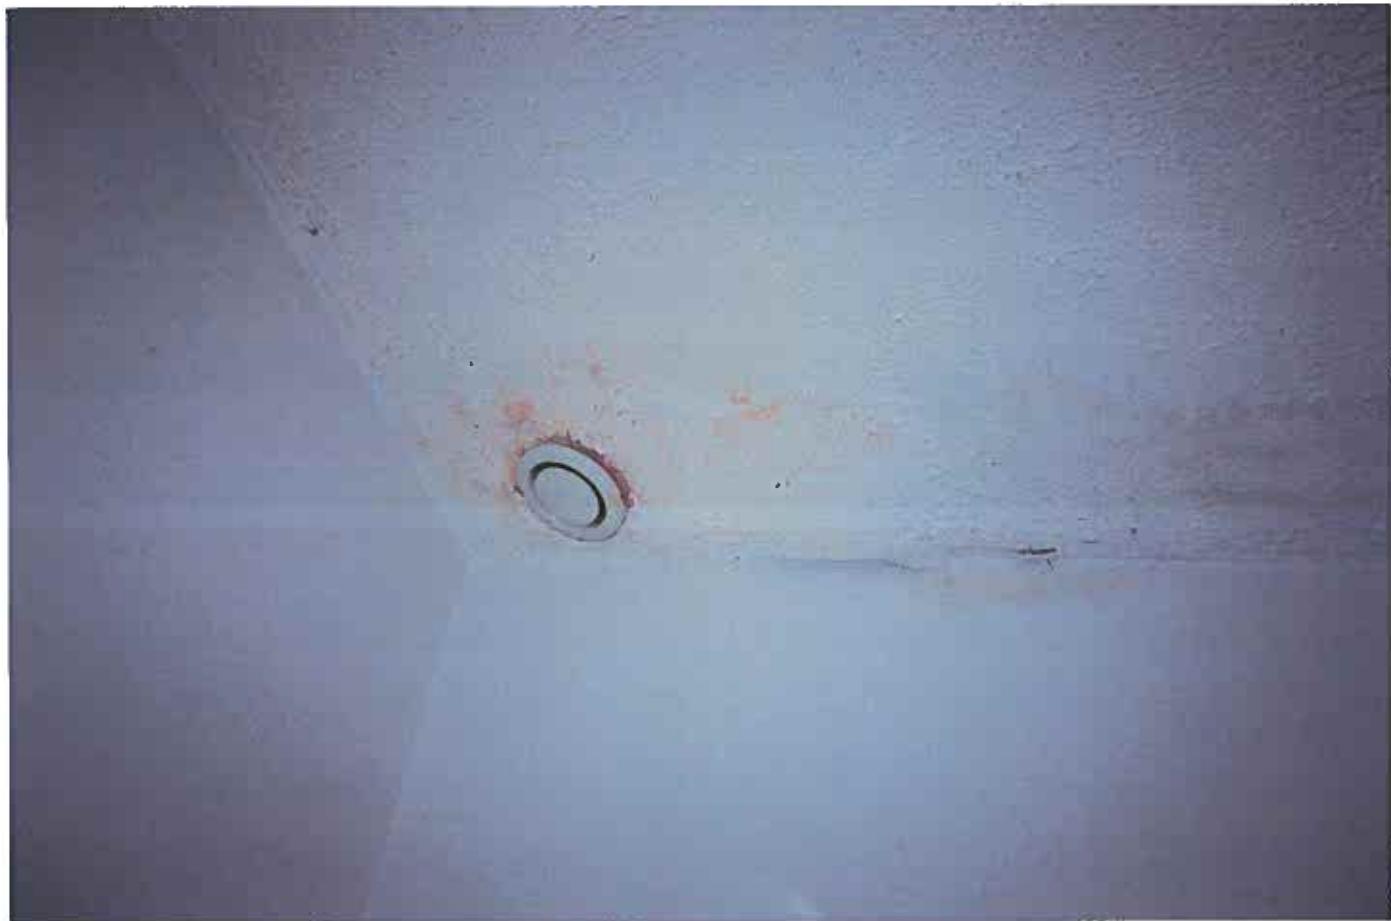
PHOTO n°193 :

- ◆ dans le coin sanitaires (sauf le W.-C.), enduit projeté en bon état sauf au-dessus de la douche où je relève d'importantes auréoles, notamment autour de la bouche de la VMC (photo n°193) ;

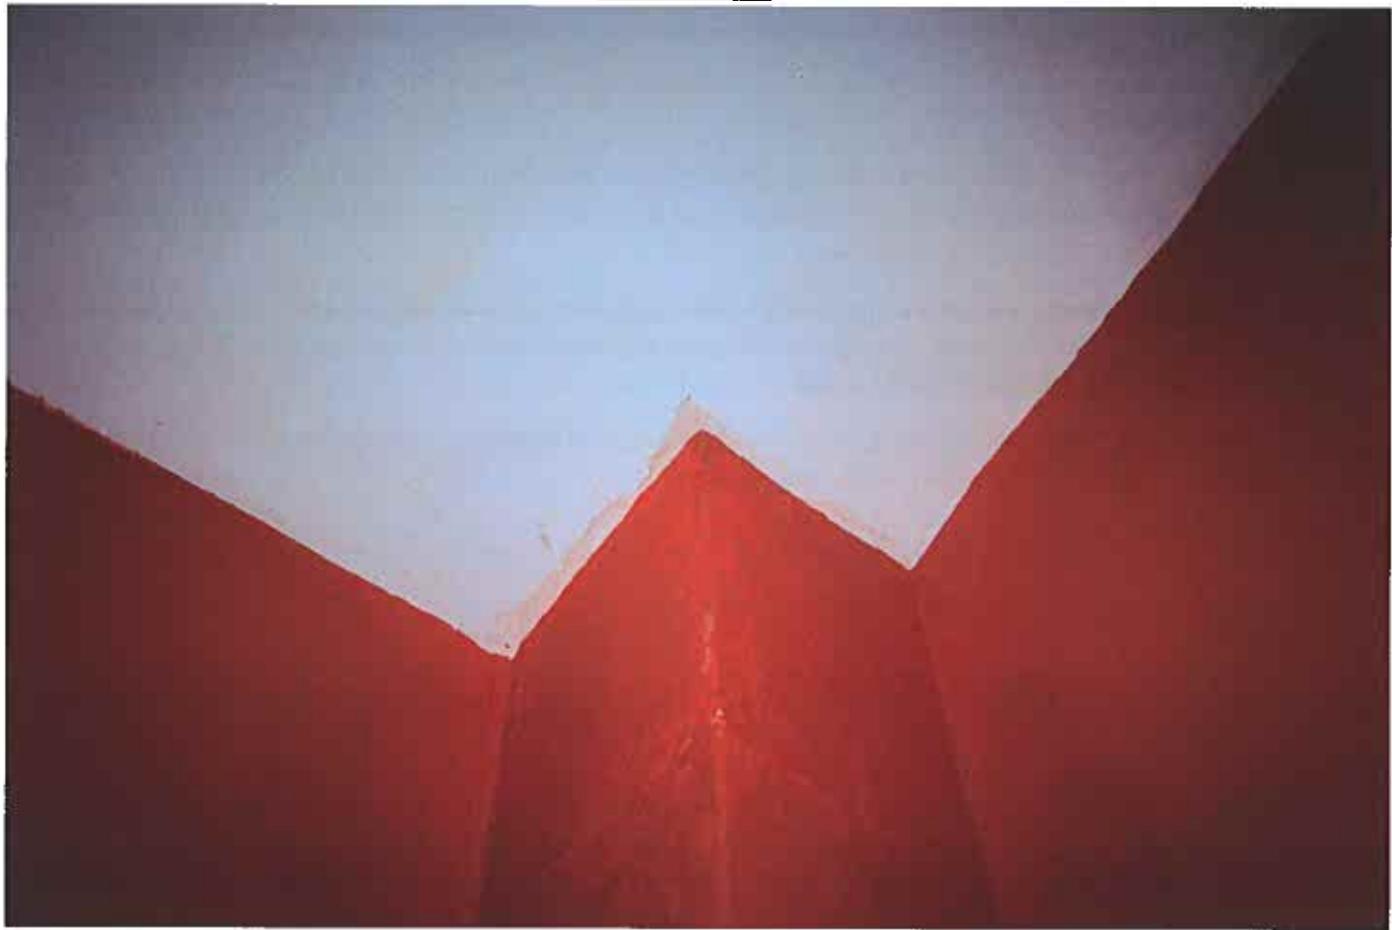
PHOTO n°198 :

- ◆ plinthes en bois lasuré dans la chambre nord, en bon état ;
- plafond :
  - ◆ dans les chambres et le W.-C., deux poutres apparentes en bois brut et plaques de plâtre peintes, en très bon état sauf quelques boursouflures autour du conduit de la cheminée de la chaudière dans la chambre nord (photo n°198) ;

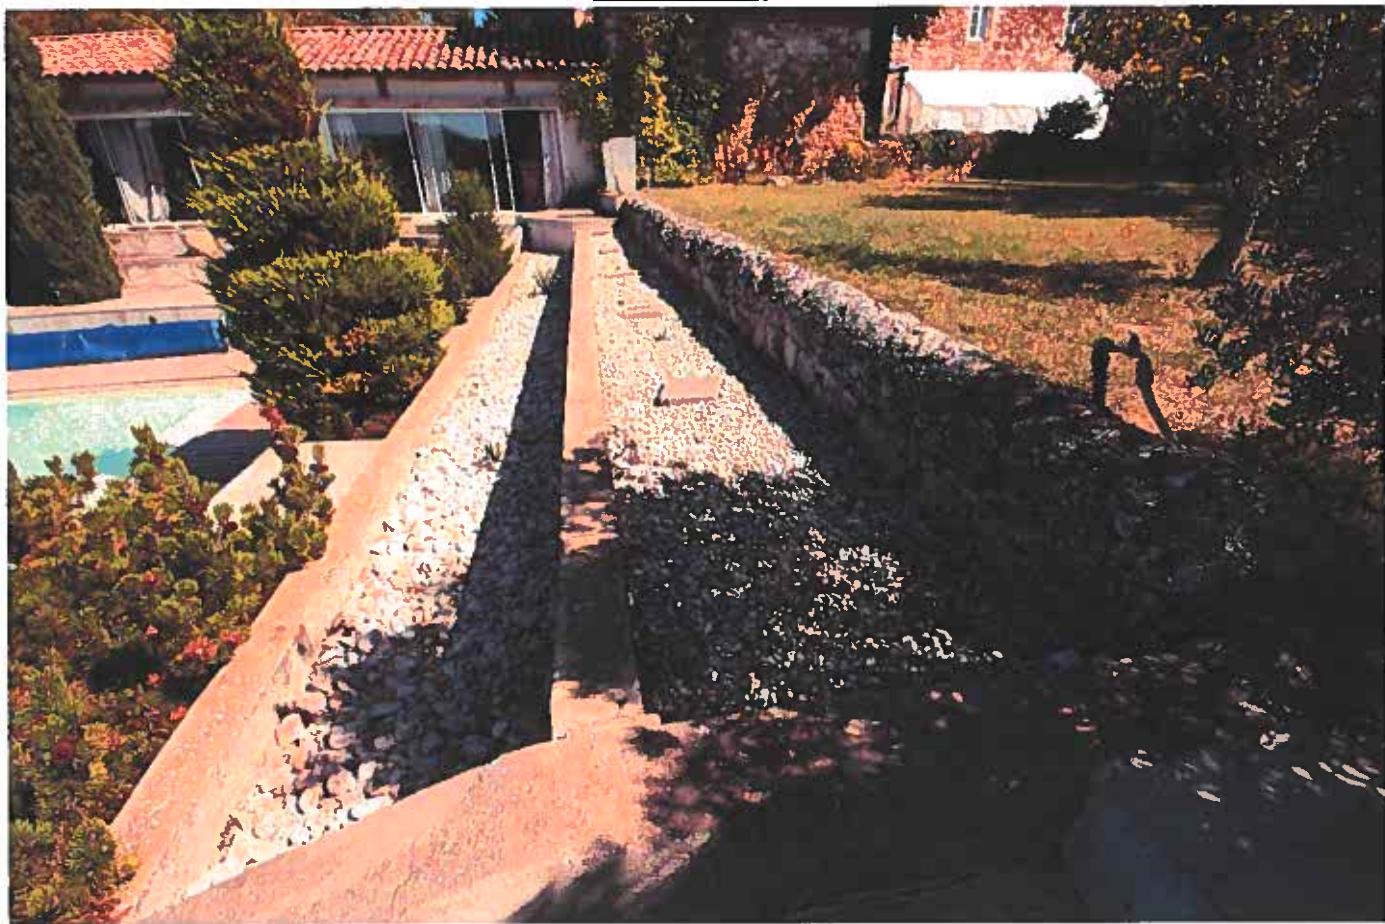
PHOTO n°226 :

- côté ouest, ce mur est en état moyen à mauvais (photos n°226 & 227) ; deux escaliers menant aux bassins de la piscine le traversent ;
- côté sud, le mur est en bon état sauf sur la couverture arrondie où je relève des fissures et des décollements (photos n°228 à 230) ; au milieu du mur sud, il y a un passage large avec pente inclinée herbeuse donnant sur la parcelle cadastrée n°229 (photo n°229) ; un pilier encadre ce passage de chaque côté et un muret bas en pierres jointoyées accompagne la pente à la perpendiculaire du mur (photo n°229) ;

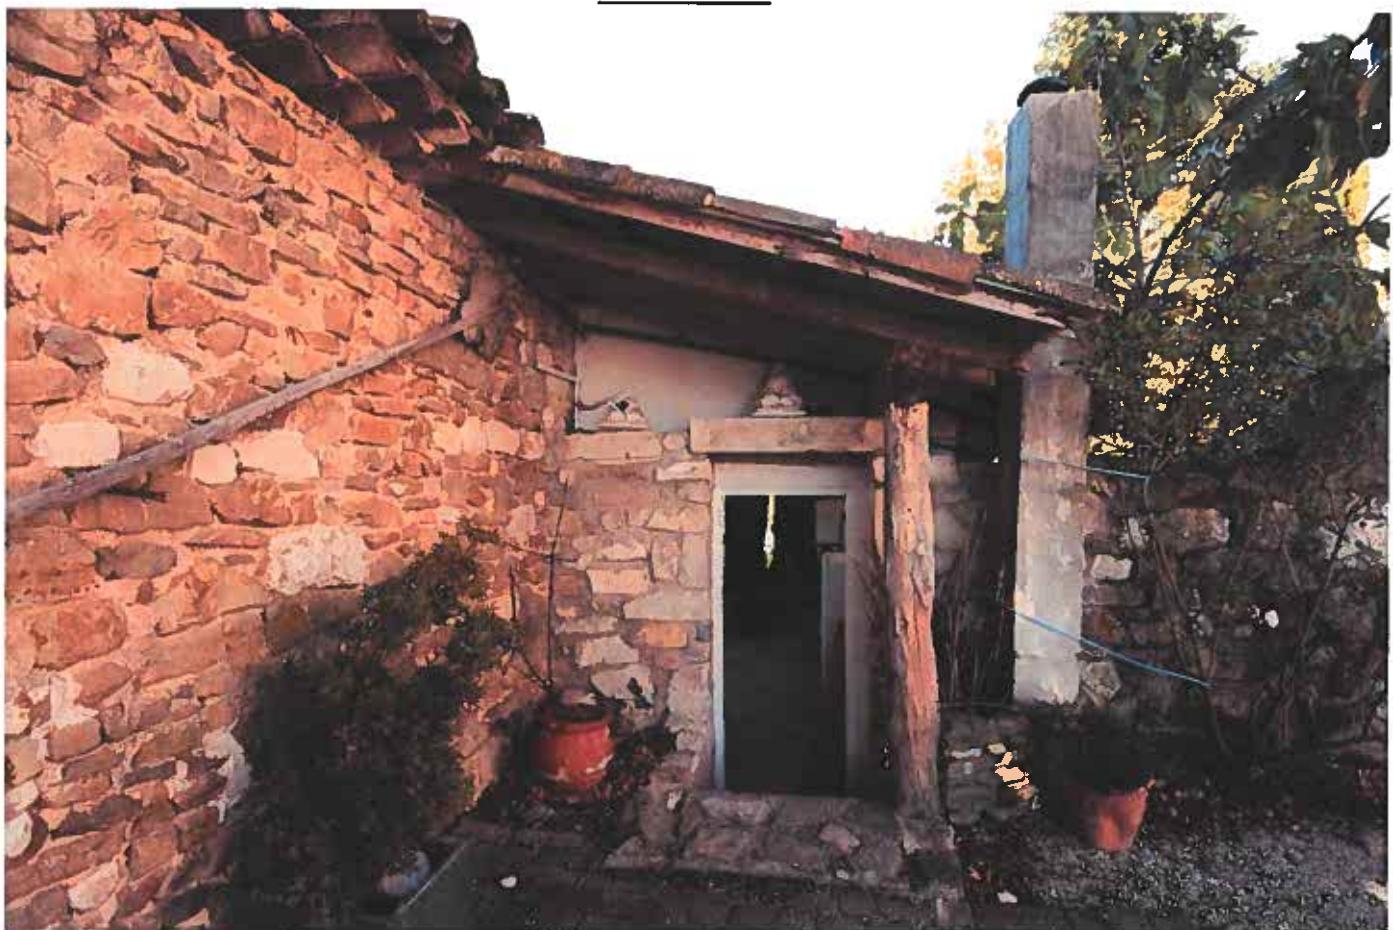
**PHOTO n°244 :**

Cette partie de façade est majoritairement en pierres apparentes jointoyées en très bon état ; au-dessus du linteau de la porte d'entrée, qui est en pierre de taille, il existe une partie en retrait recouverte d'enduit, en bon état mais avec deux fissures verticales.

Un auvent avec couverture en tuiles canal en terre cuite sur plaques de fibrociment abrite les marches d'escalier en pierres jointoyées et carreaux de terre cuite descendant au pool house : cet escalier est en bon état sauf un carreau cassé, un autre fendu et encore un autre ébréché.

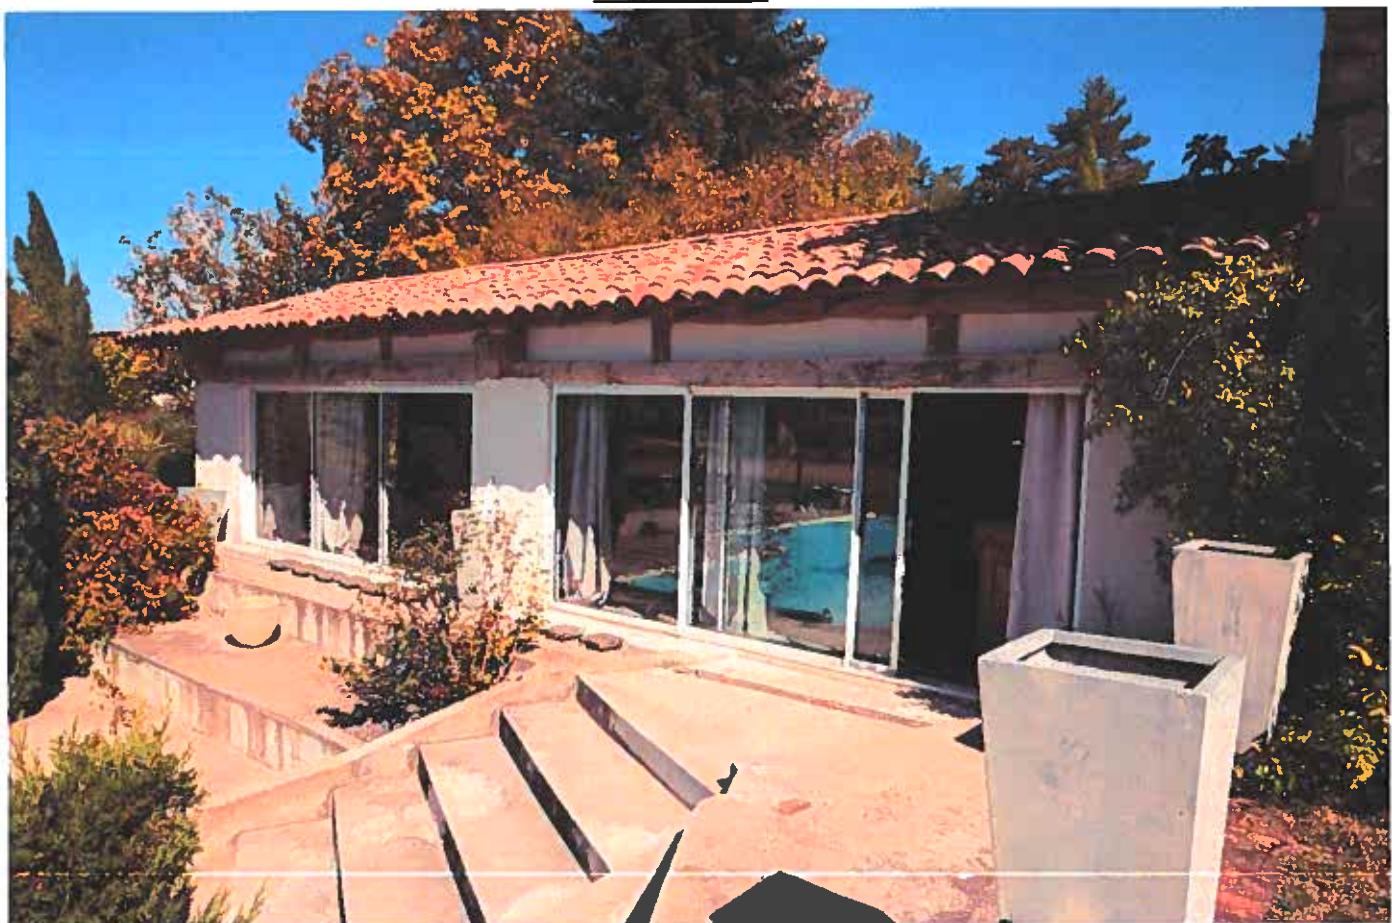
PHOTO n°245 :

La toiture est à deux versants orientés nord et sud (photos n°204, 245 & 248) ; elle est composée de tuiles canal en terre cuite posées sur des plaques de fibrociment vissées sur des chevrons ; elle semble en bon état général même s'il manque quelques tuiles au bas du versant sud (photos n°245 & 246) et sur le versant nord.

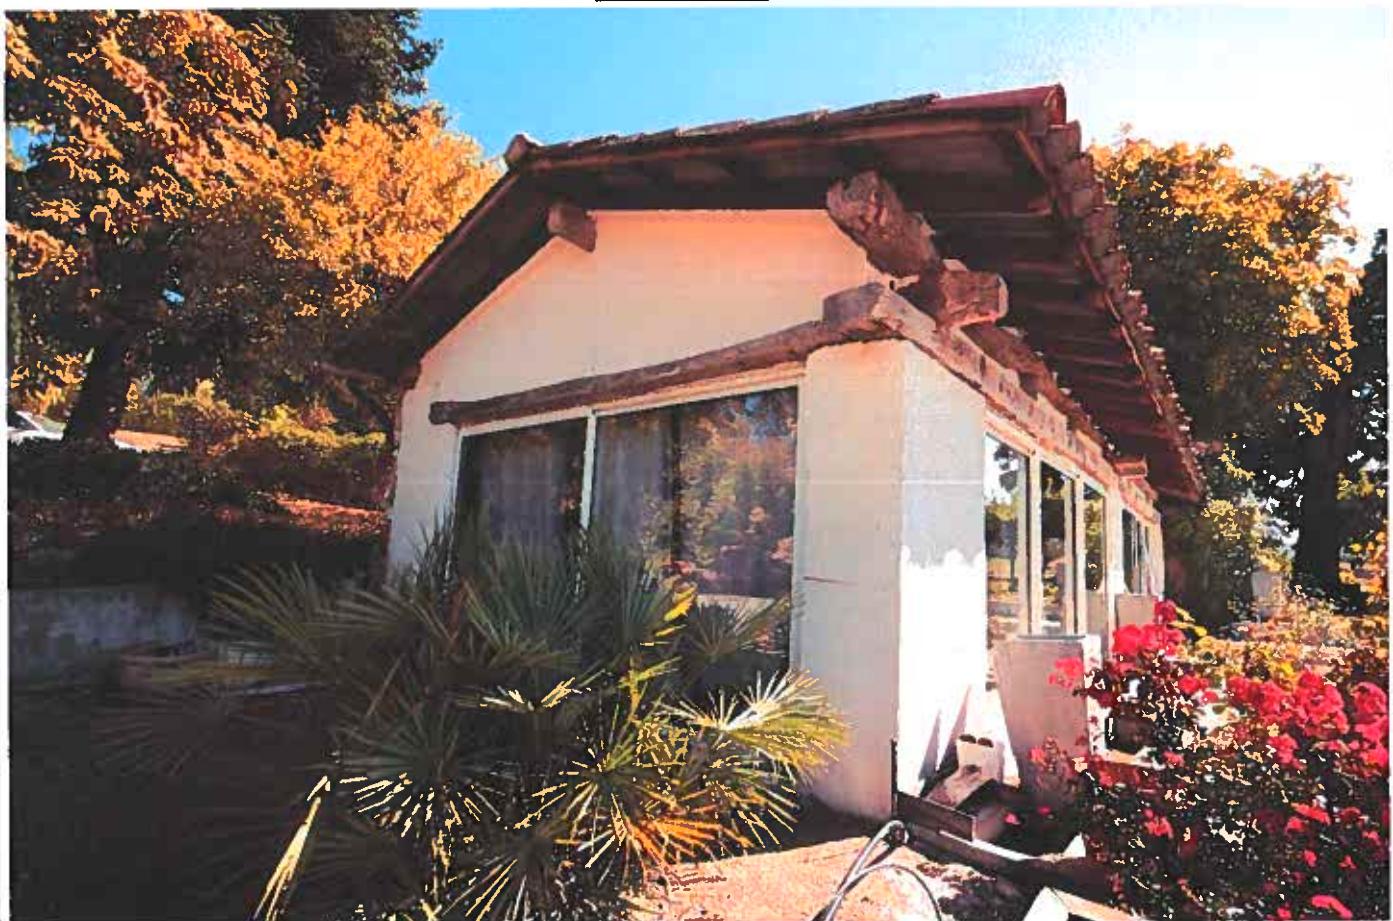
PHOTO n°248 :

La façade se compose d'une grande baie vitrée à deux vantaux encadrée de deux piliers recouverts d'enduit en bon état général sauf une marque horizontale sombre sur le pilier droit ainsi que quelques éclats sur l'arête (photo n°248) et une fissure verticale reliée à une fissure horizontale sur le haut du pilier gauche (photo n°249).

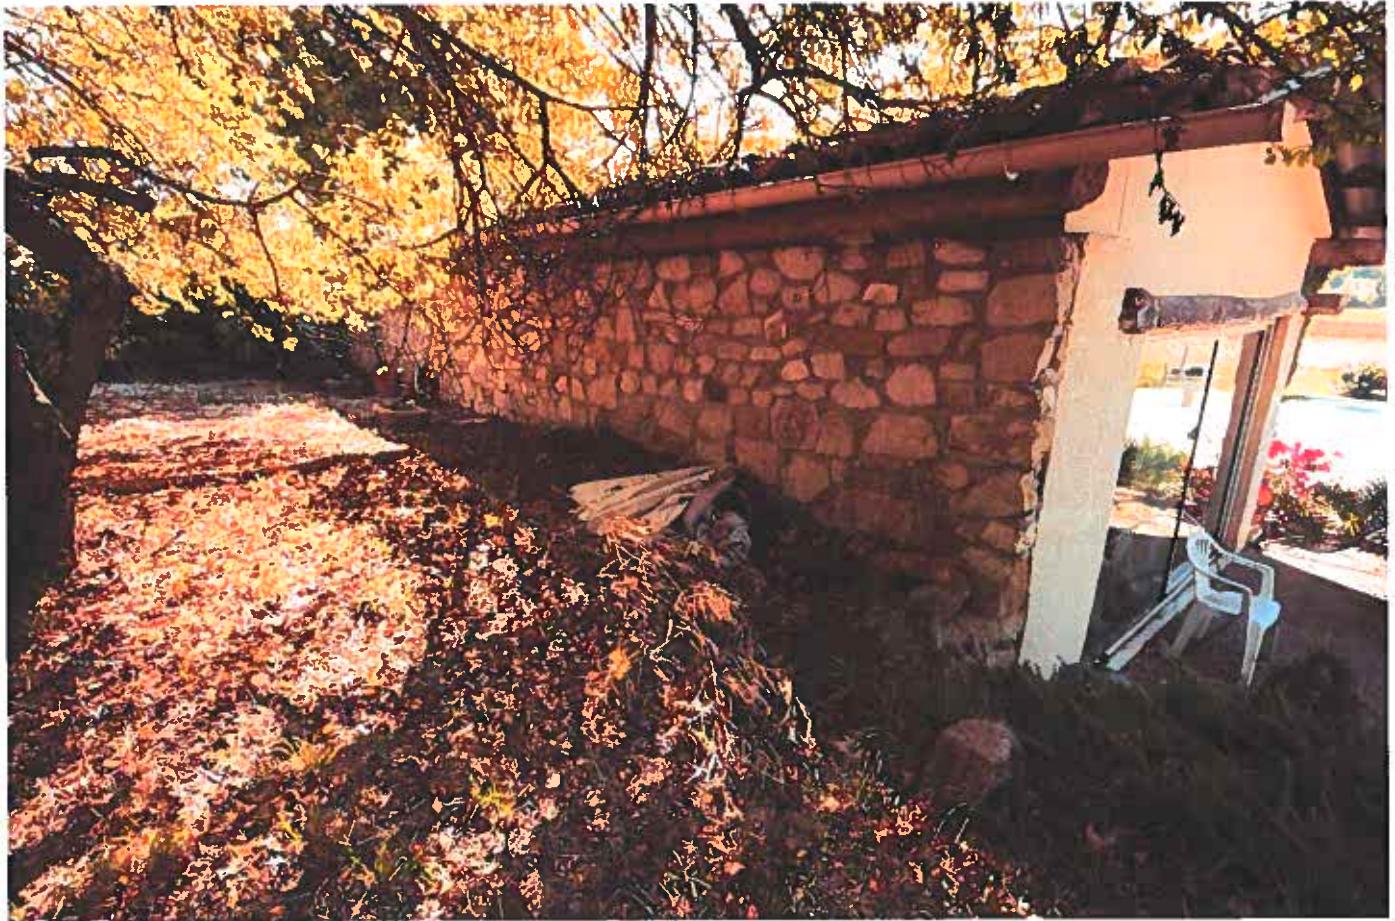
PHOTO n°250 :

Cette façade est pour partie enterrée (photo n°250).
