## PROCES-VERBAL DE DESCRIPTION

LES SEPT ET HUIT SEPTEMBRE DEUX MILLE  
VINGT

autorisant la vente aux enchères d'un immeuble appartenant à la SCI LES SOURCES et situé sur la commune de LA REPARA-AURIPLES (26400)

CERTIFIE m'être rendue aux dates indiquées en tête du présent acte sur la commune de LA REPARA-AURIPLES (26400), 585 route d'Autichamp, Lieu-dit « Bouchassagne », sur la propriété appartenant à la SCI LES SOURCES où étant j'ai procédé aux constatations suivantes le lundi 7 septembre 2020 de 9 h 00 à 19 h 30 (moins une heure pour ma pause déjeuner entre 13 h 00 et 14 h 00) et le mardi 8 septembre 2020 de 9 h 00 à 13 h 00 soit un total de 13 h 30 sur place.

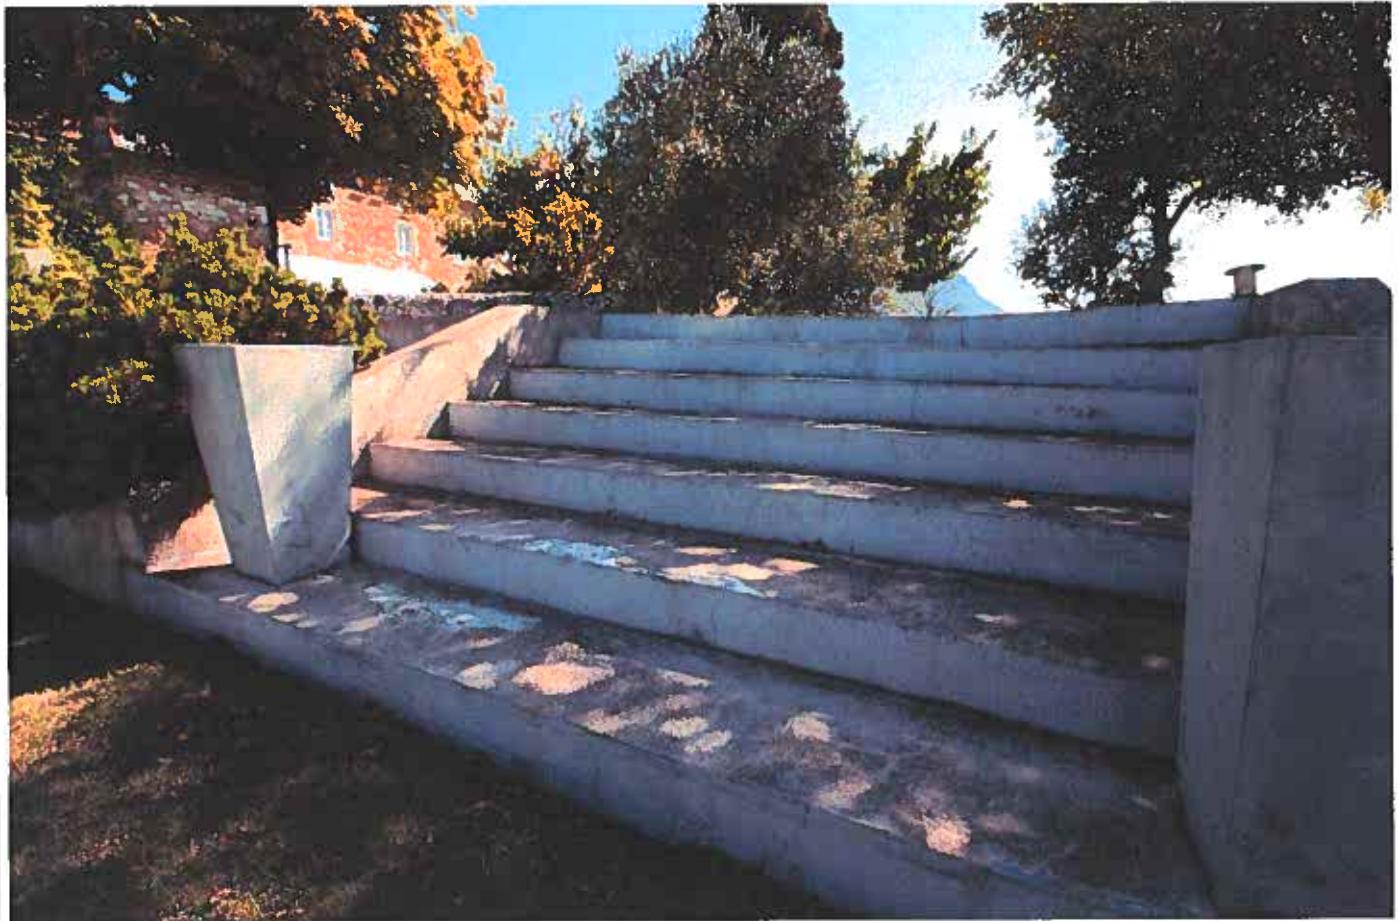
PHOTO n°257 :

Cet escalier en béton, de sept marches, est en état moyen : il est fissuré et sa dernière marche est très affaissée (photos n°257 & 258).

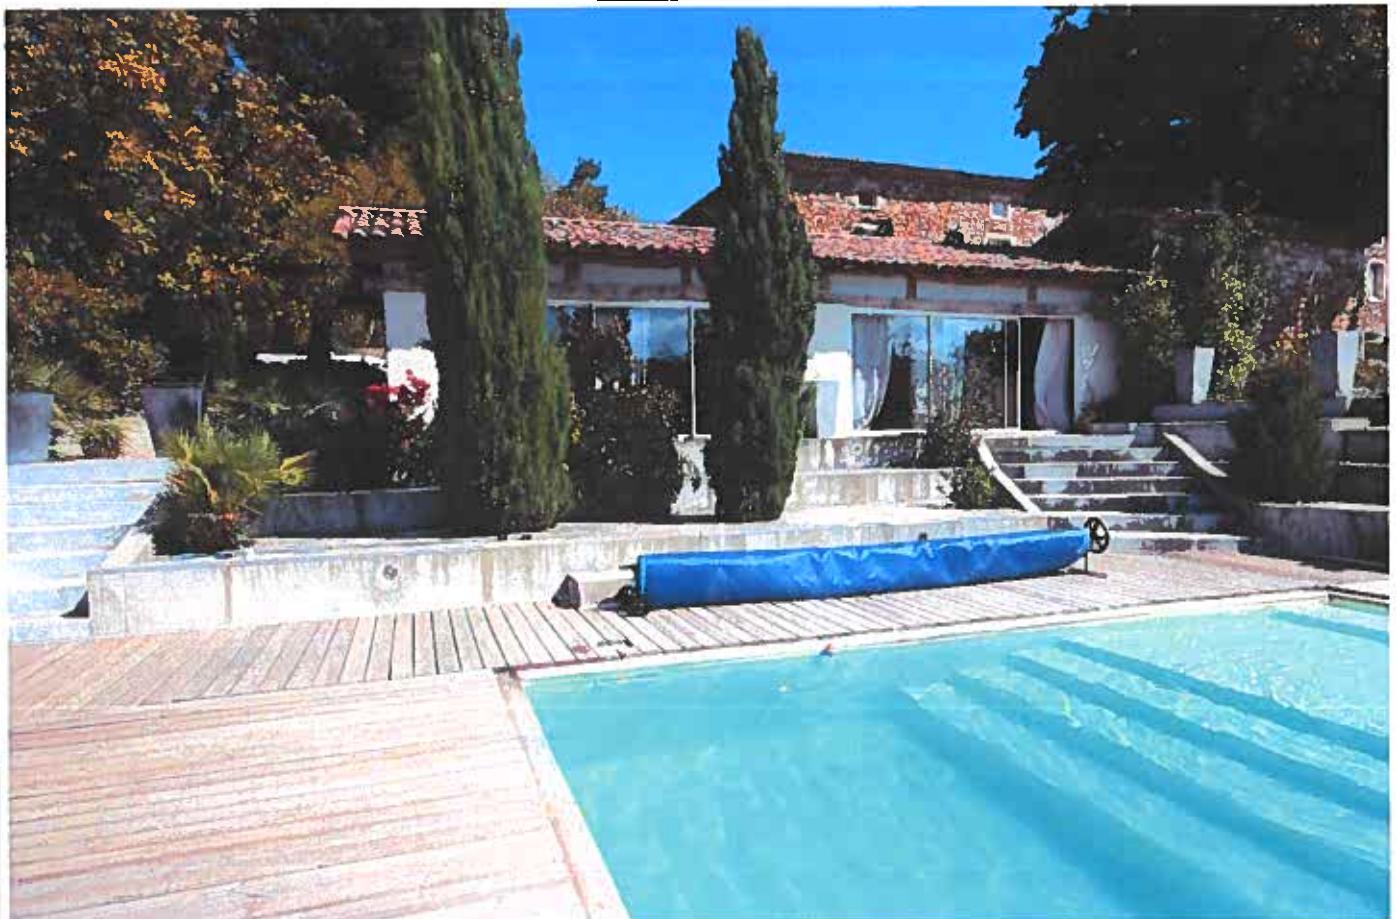
PHOTO n°260 :

Devant le pool house, entre l'escalier venant du terrain de pétanque et l'escalier situé devant la baie vitrée Est du pool house, le dénivelé s'étage sur trois terrasses en béton avec réservations de terre pour plantations, en état bon à moyen (photos n°245 & 260) ; une fissure traverse toute la longueur de la terrasse la plus basse à la limite du mur sud et se poursuit sur la hauteur de ce dernier dans la largeur Est de la terrasse (photo n°261).

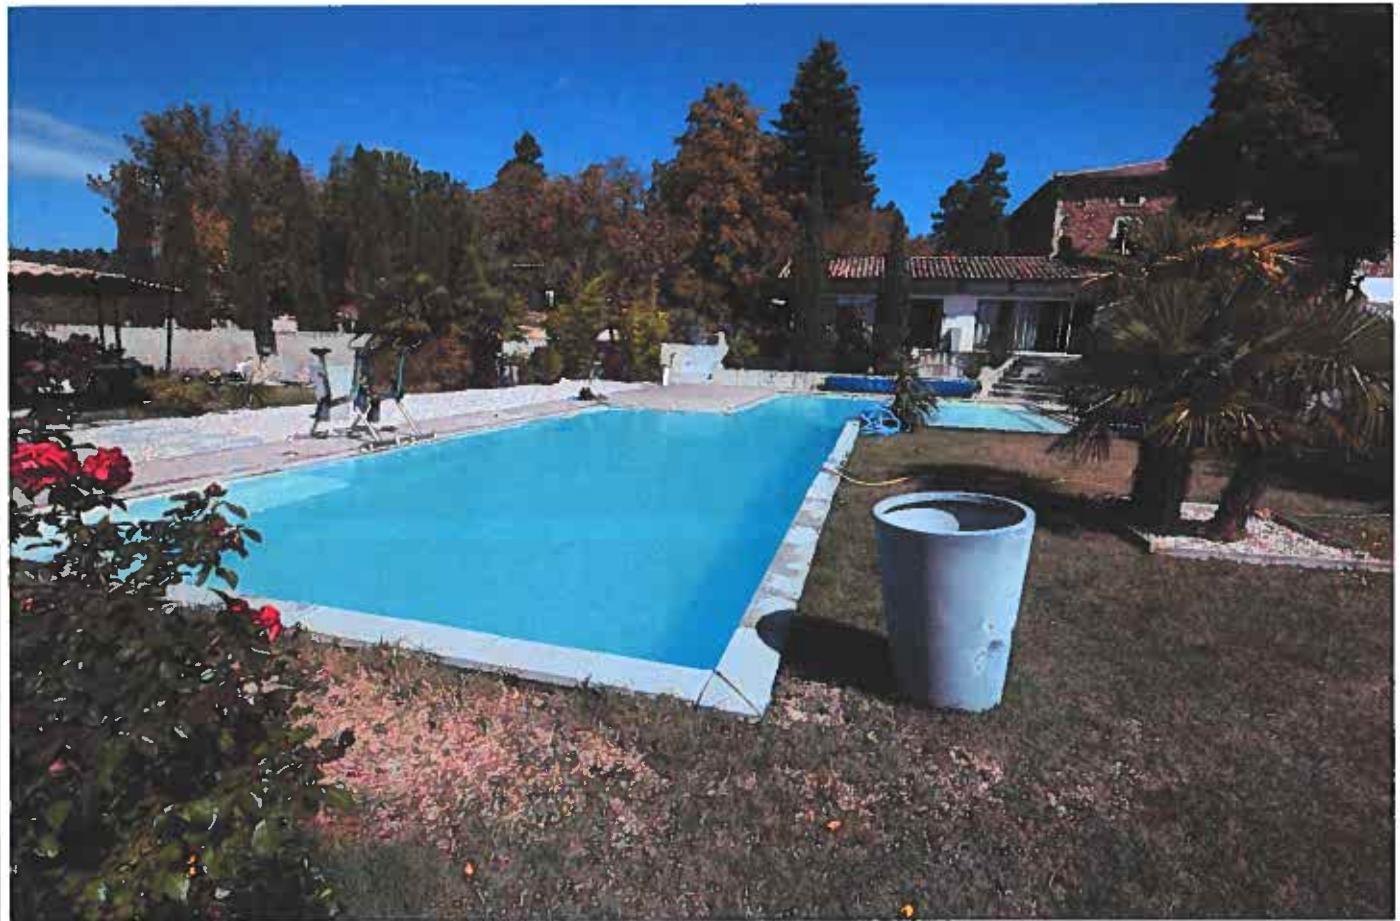
PHOTO n°262 :

La piscine est constituée de deux bassins rectangulaires reliés entre eux (photos n°256 et 262 à 264) ; le bassin dénommé « petit bain » sur le plan annexé (voir en annexe n°6) comporte cinq marches faisant toute la largeur du bassin dont la deuxième est très large et constitue un replat (photos n°256 & 265) ; le bassin dénommé « grand bain » sur le plan annexé comporte un banc et six marches dans l'angle sud-ouest du bassin (photos n°264 & 266). *La profondeur maximale des deux bassins est d'1,45 m d'après les indications de Messieurs COMPIGNY et MOULIN.*

Les margelles sont en bois (longueur nord et largeurs Est et ouest du petit bassin – longueur ouest et largeur nord du grand bassin) ou en dalles de béton (longueur sud du petit bassin – longueur Est et largeur sud du grand bassin), en bon état apparent (photos n°262 à 267).

Le grand bassin est bordé par une terrasse en bois sur ses côtés nord et ouest et par de l'herbe sur ses côtés Est et sud (photos n°262, 263, 264, 266 à 268).

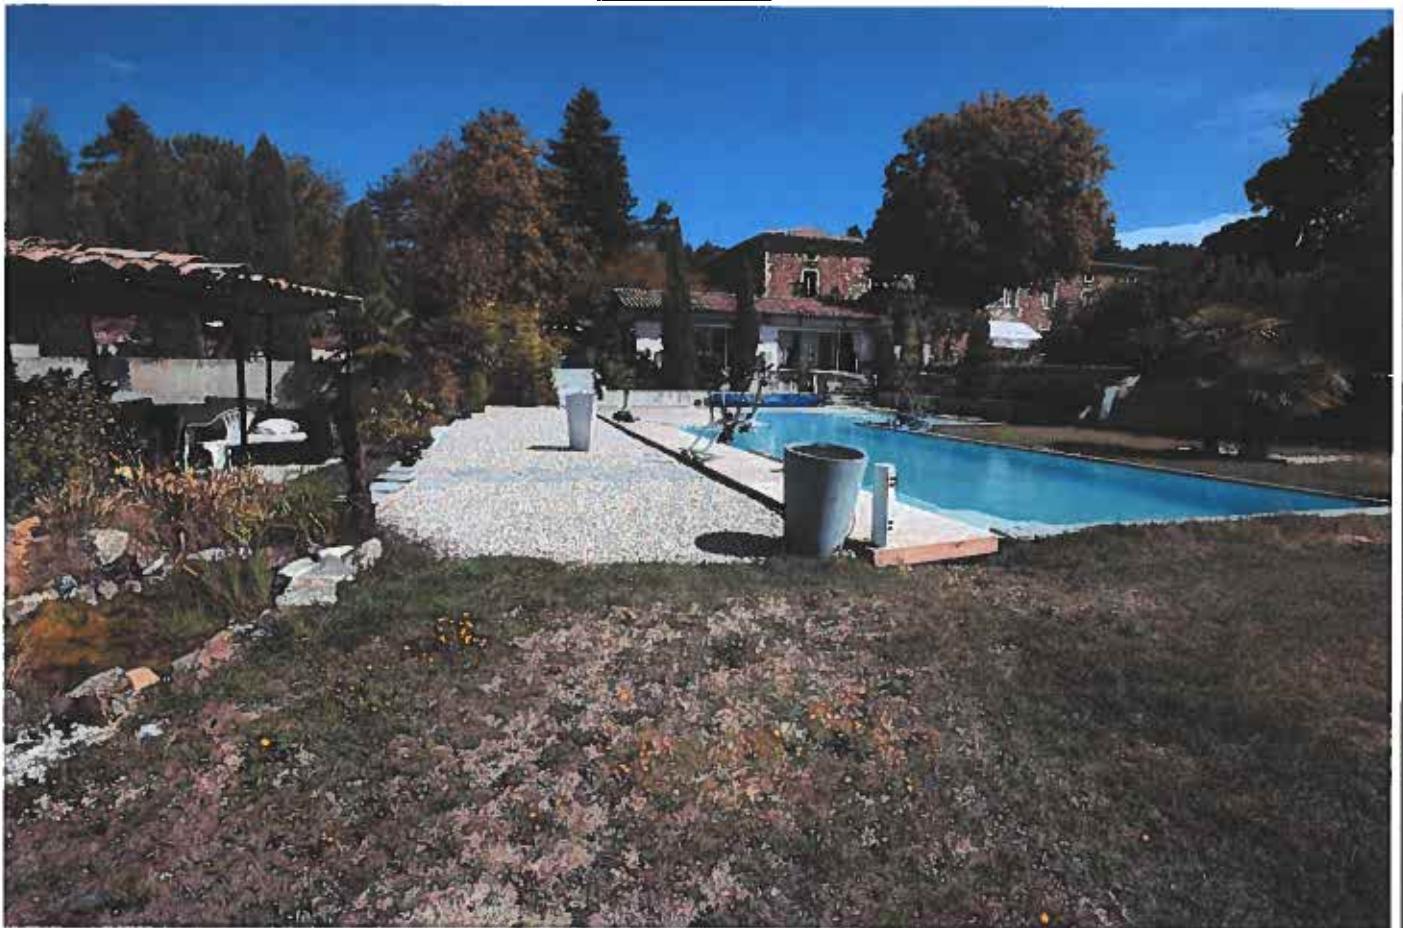
PHOTO n°269 :

A l'ouest de la terrasse en bois, il existe une partie en graviers qui va jusqu'à un petit canal maçonner qui rejoint un petit bassin et qui est traversée par des pas japonais (photos n°269 & 270).

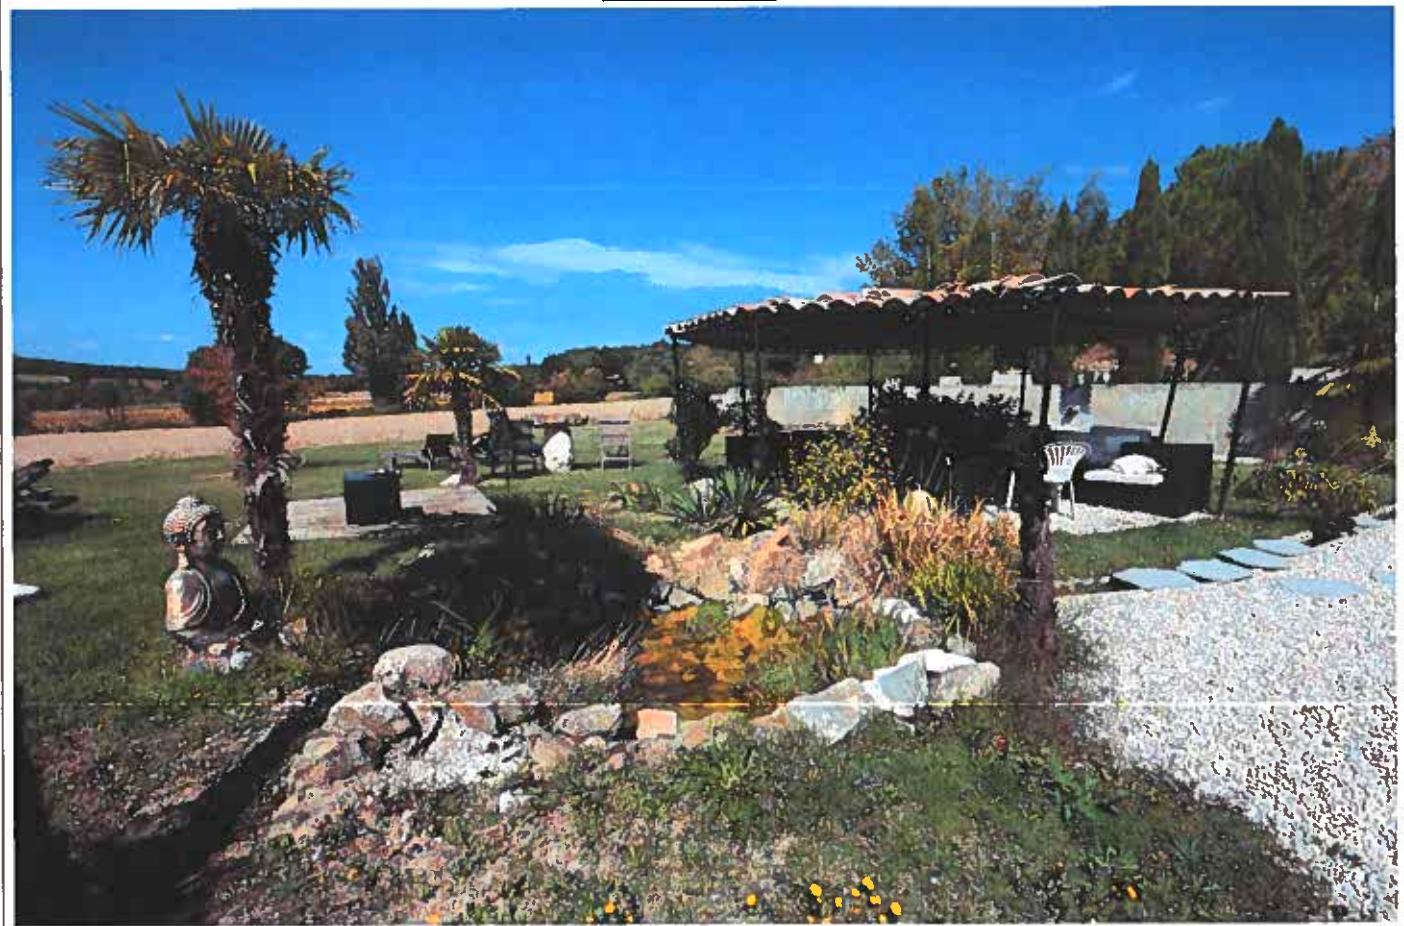
PHOTO n°271 :

Son sol est composé de sable et gravier fin et ce, jusqu'au bâtiment abritant le pool house. Il est soutenu par un mur en parpaings, enduit, en état moyen et présentant des fissures ; ce mur est décoré en deux endroits par des parements en ardoise (photo n°271 en arrière-plan).

A l'ouest de cette zone en graviers et du canal maçonner, une pergola avec structure en métal, toiture en plaques de fibrociment et couverture en tuiles canal en terre cuite est installée (photo n°271).

Cinq terrasses en bois destinées à poser des transats sont disséminées dans l'herbe qui recouvre toute la zone située à l'ouest de la parcelle n°69 et au sud des bassins (photos n°271 à 273).

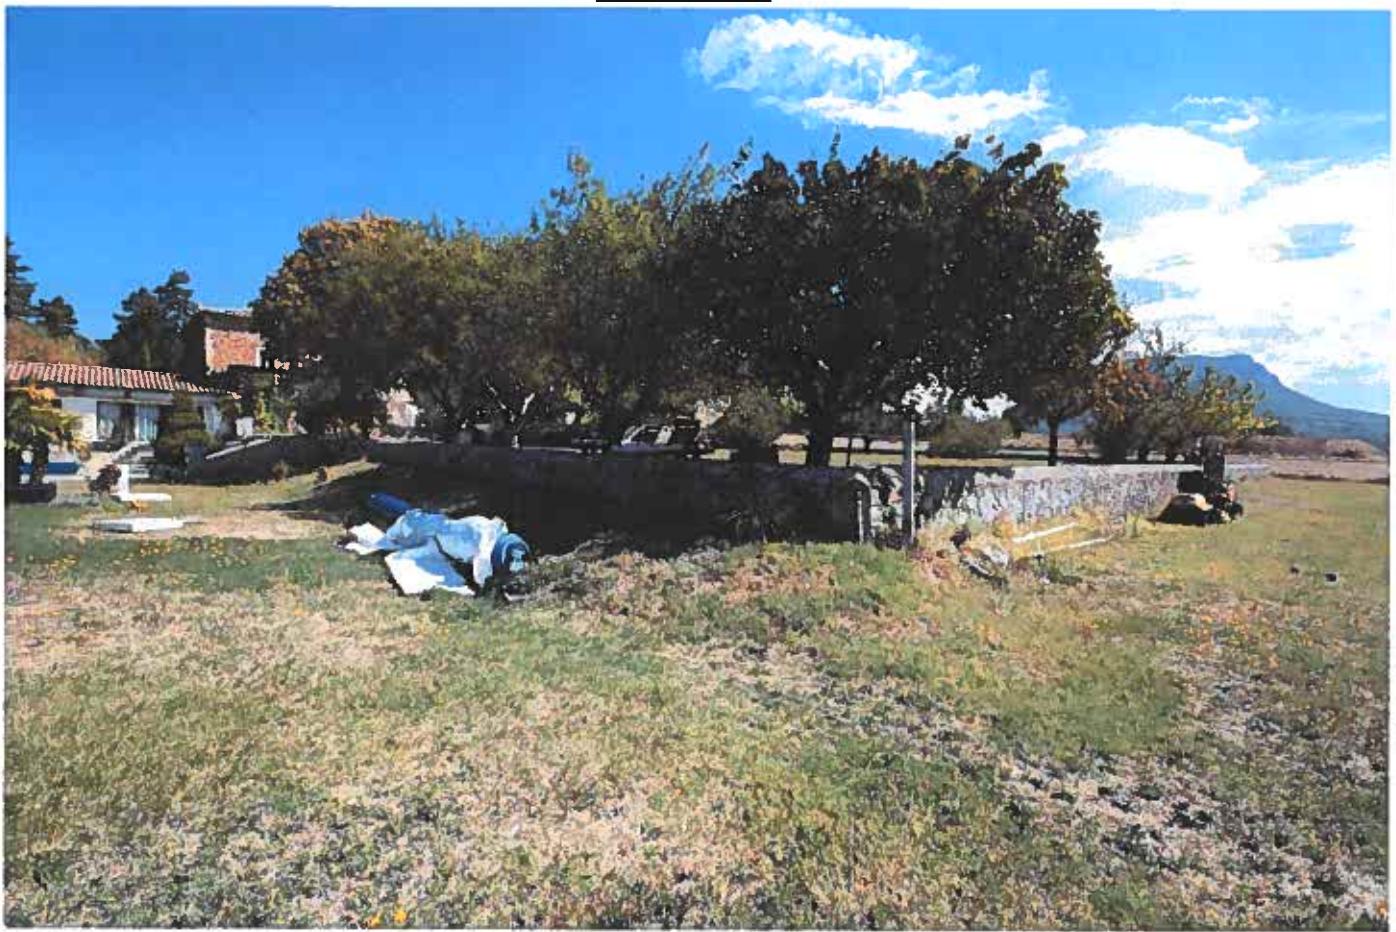
PHOTO n°273 :

Pour le reste, la parcelle n°229 est herbeuse dans une large bande située au sud de la parcelle n°69 puis sur une zone carrée au sud de la parcelle n°69 (à usage d'héliport), en bon état d'entretien, après quoi elle est cultivée et se confond avec la parcelle voisine cadastrée n°230 (photos n°273 à 276).
